LAPORAN SURVEY RESISTIVITAS DI RUMAH TAHFIDZ ALQURAN KHADIJAH CENTRE CIKOLE, SUKABUMI,
JAWA BARAT

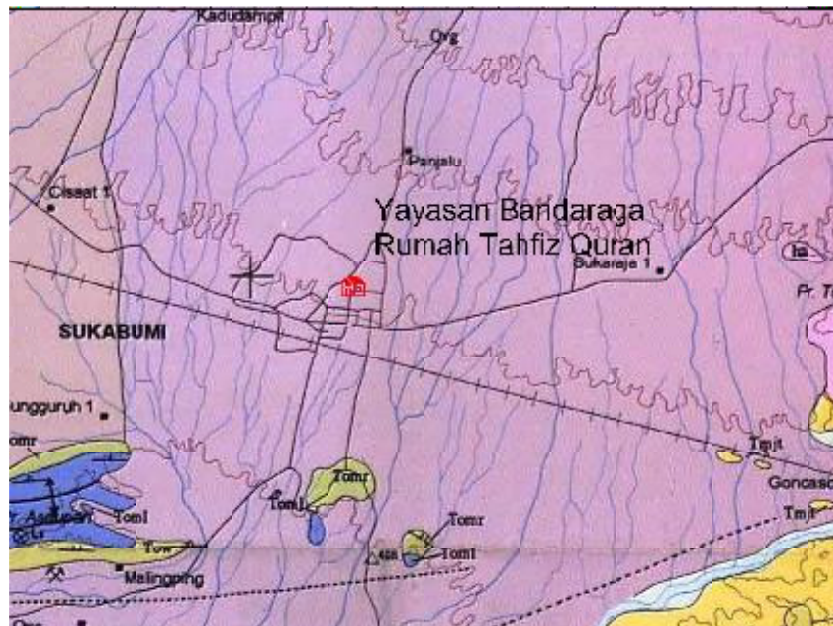
Gambar 1. Geologi lokasi usulan

Berdasarkan geologi regional lokasi usulan termasuk kesatuan Qvg yang merupakan satuan batuan yang terdiri dari breksi tufan dan lahar, andesit dengan oligoklas-andesin, piroksen dan banyak sekali hornblend, tekstur seperti trakhit dan umumnya lapuk sekali. Satuan ini merupakan batuan gunungapi gunung gede. Pada lokasi usulan pada boring sebelumnya ditemukan adanya komponen andesit, diperkirakan untuk pengeboran akan membutuhkan waktu yang lama dikarenakan sifat batuan komponen yang keras.

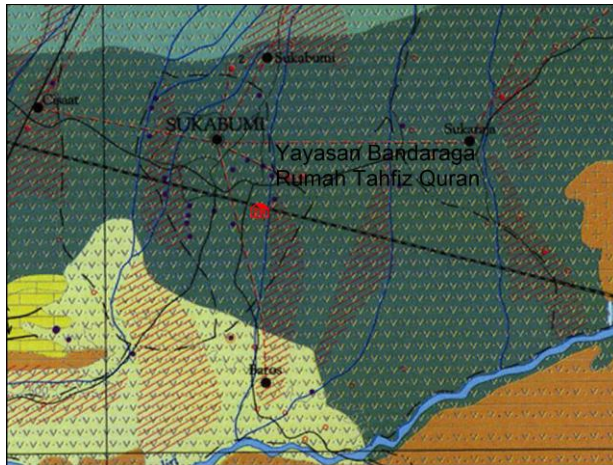
Gambar 2. Hidrogeologi lokasi usulan

Berdasarkan hidrogeologi regional, lokasi usulan termasuk kedalam akuifer dengan aliran melalui celahan dan ruang antarbutir, akuifer jenis ini memiliki produktifitas tinggi dan penyebarannya luas. Lokasi usulan memiliki curah hujan 3000-3500 mm/tahun.

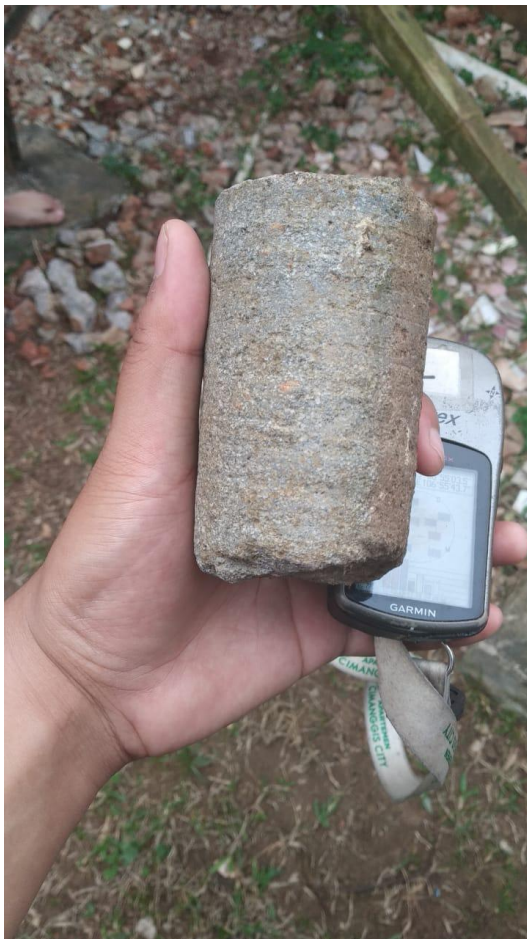
- Sebelumnya pompa telah melakukan pengeboran sedalam 12 meter namun tidak mencukupi kebutuhan air.
- Terdapat contoh batuan hasil boring sebelumnya di lokasi pompa diperkirakan merupakan batuan cadas (andesit).
- Pompa kesulitan mendapatkan bantuan air dari masjid sekitar, pompa hanya dapat mengalirkan air dari masjid sekitar setelah subuh hingga jam 8 pagi dan tidak mencukupi kebutuhan air.

Gambar 14. Sampel boring andesit pada pemboran sebelumnya

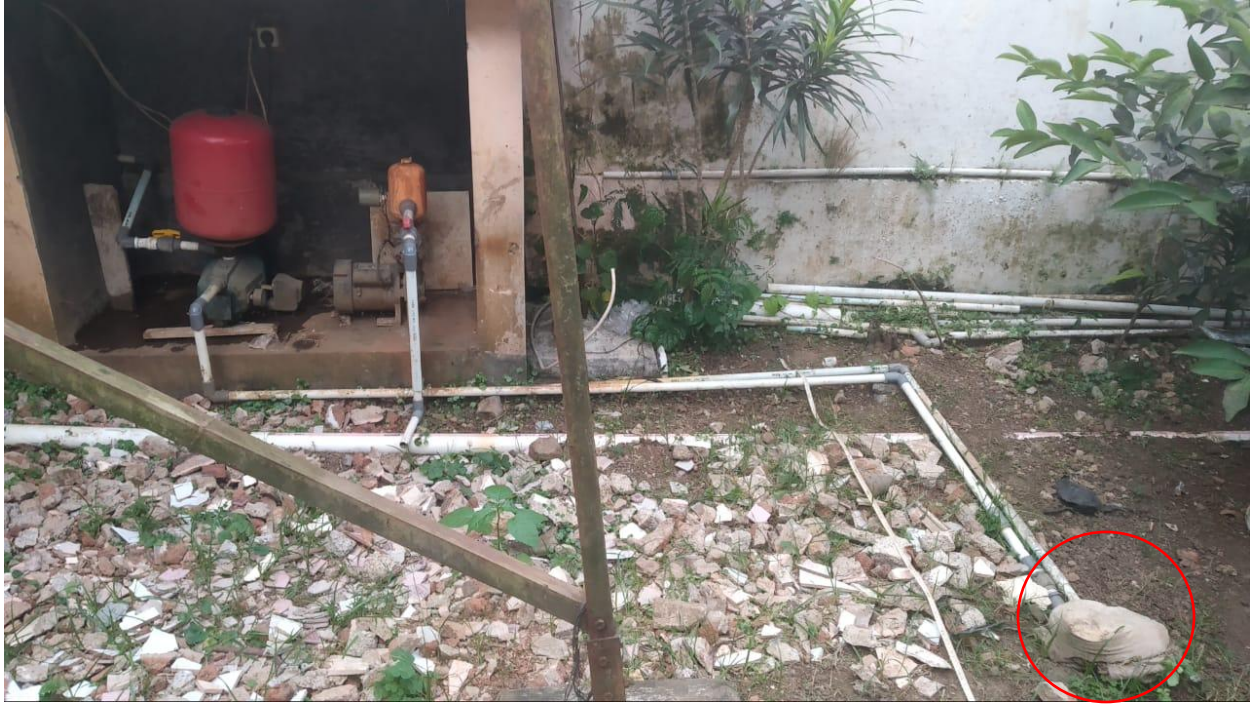
- Sumber air yang digunakan ponpes berasal dari sumur bor dengan kedalaman sekitar 12 meter dan dari masjid yang berada sekitar 30 meter dari ponpes dihubungkan dengan menggunakan selang, namun tidak cukup untuk memenuhi kebutuhan pondok pesantren yang berjumlah 50 orang.
- Kualitas air yang didapatkan dari sumur bor tergolong tidak jernih (kecoklatan).
- Rata-rata penduduk sekitar ponpes menggunakan sumur bor atau PDAM sebagai sumber air.

Gambar 15. Sumur bor dengan kedalam 12 meter dan pompa airnya

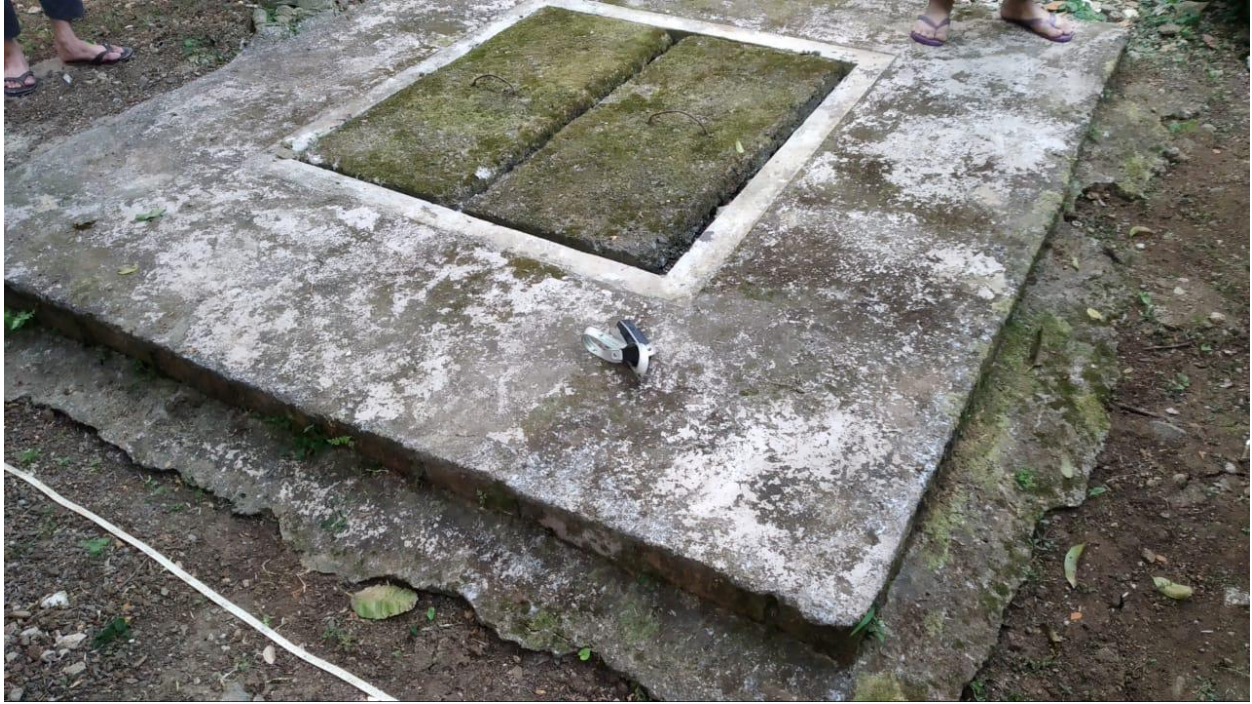
Gambar 17. Sumur gali dengan kedalaman 6 meter, sudah ditutup
