*Air Bersih  
untuk kehidupan*

Laporan Survei Lokasi Sedekah Air  
KAMPUNG CISANTRI, CIBALIUNG, PANDEGLANG, BANTEN

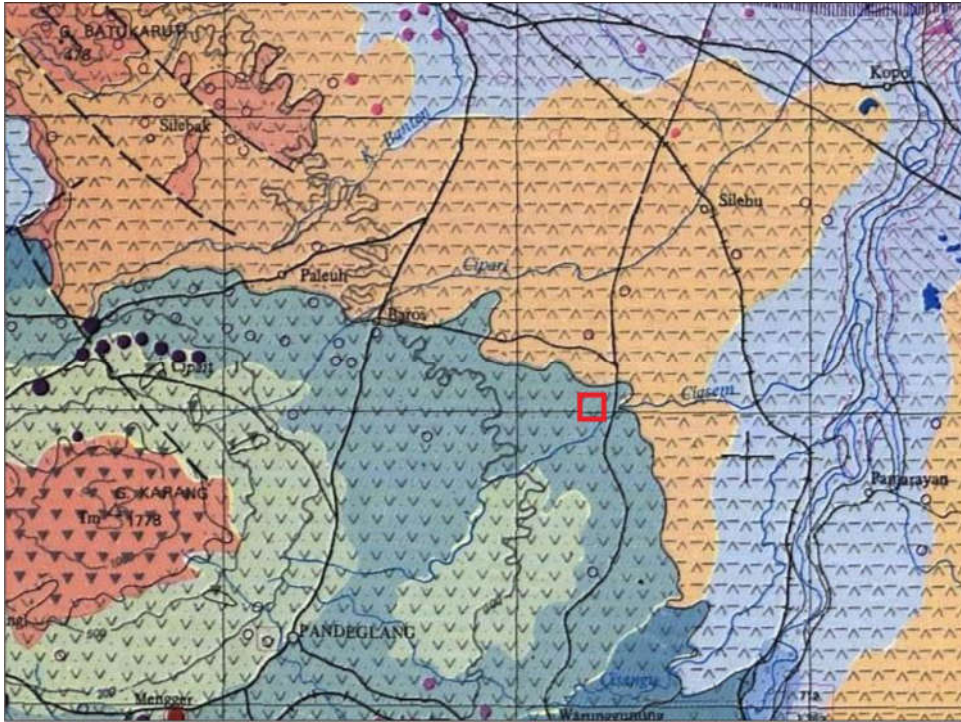
Gambar 2.2 Hidrogeologi regional daerah usulan

Berdasarkan hidrogeologi regional daerah usulan termasuk kedalam akuifer dengan aliran melalui celahan dan ruang antar-butir. Akuifer dilokasi ini termasuk akuifer dengan produktif tinggi dan memiliki sebaran yang luas. Rata-rata curah hujan pertahun di daerah lokasi adalah antara 3000-3500 mm.

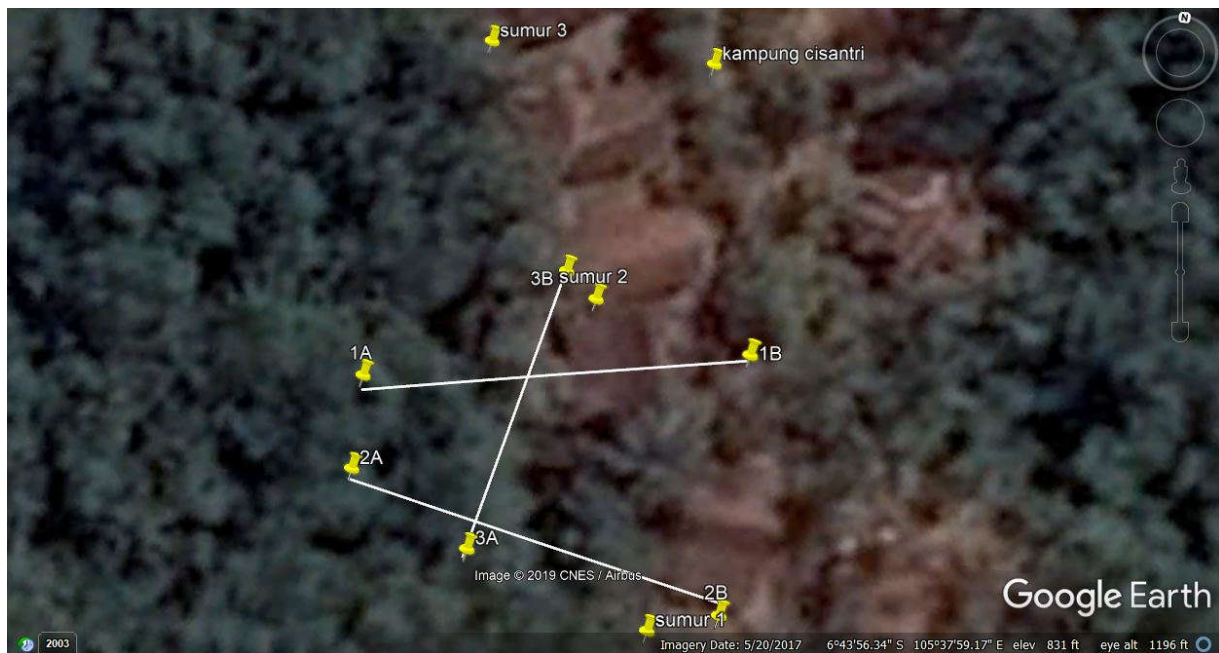
**Gambar 3.1** Penampang pengukuran geolistrik

Pengukuran resistivitas pada lokasi survey, pengukuran resistivitas menggunakan sensor dengan jumlah lintasan sebanyak 4 buah (Gambar 2.3). Berikut panjang dan spasi titik ukur di setiap lintasan:

- Lintasan 1 (1A – 1B) memiliki panjang sebesar 39 m dengan spasi 3 m
- Lintasan 2 (2A – 2B) memiliki panjang sebesar 42 m dengan spasi 3 m
- Lintasan 3 (3A – 3B) memiliki panjang sebesar 30 m dengan spasi 3 m

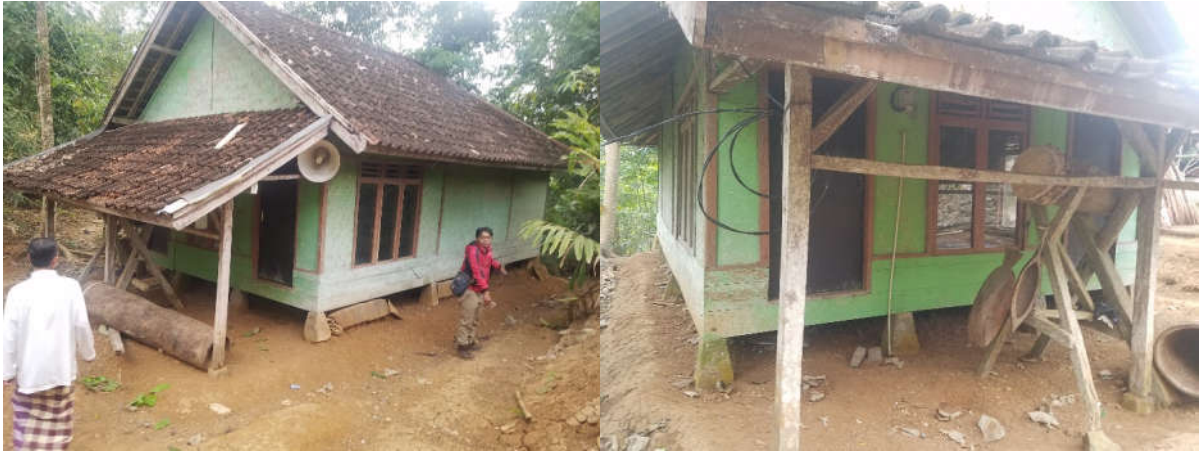
Mushola Kampung Cisantri
