# LAPORAN SURVEY GEOLISTRIK

## MASJID BAITUL MUTTAQIN, DESA DADAP AYAM, KAB. SEMARANG

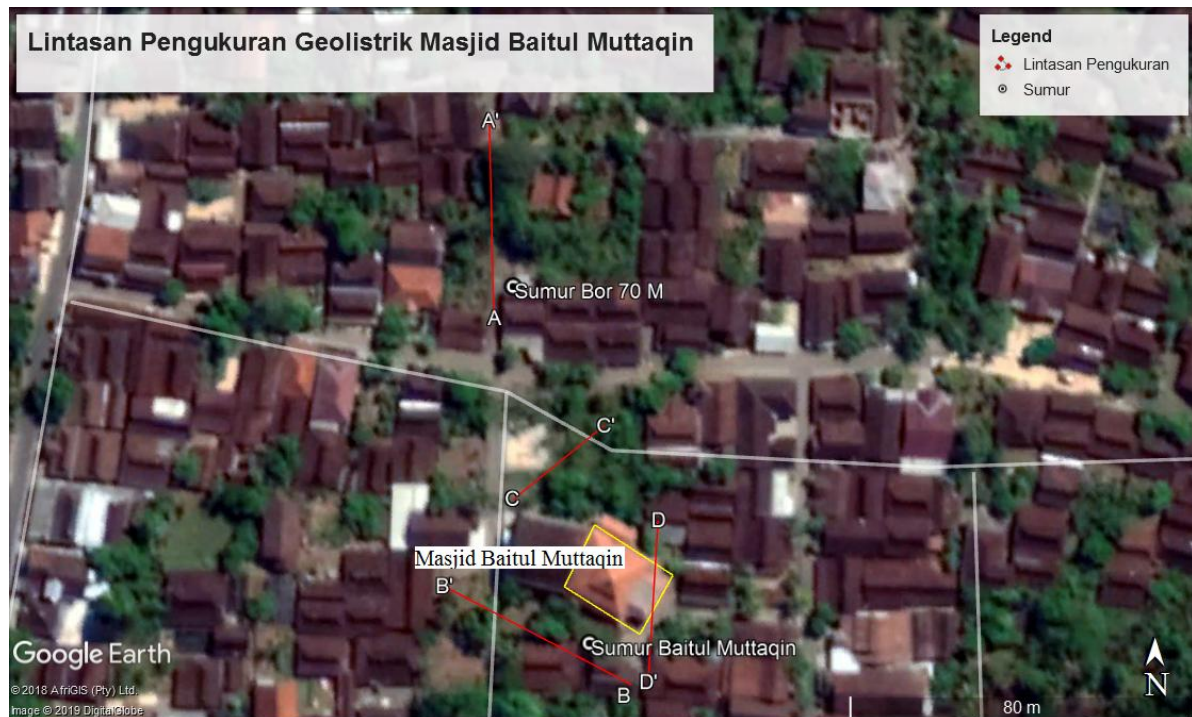
**Gambar 3.** Teknis survey geolistrik pada masjid Baitul Muttaqin.

Pengukuran geolistrik pada masjid Baitul Muttaqin terdiri dari empat lintasan dengan ketentuan sebagai berikut :

- Lintasan 1 (A – A') merupakan lintasan acuan dengan panjang sebesar 50 m dan spasi sebesar 5 m.
- Lintasan 2 (B – B') merupakan lintasan eksplorasi dengan panjang sebesar 50 m dan spasi sebesar 5 m.
- Lintasan 3 (C – C') merupakan lintasan eksplorasi dengan panjang sebesar 40 m dan spasi sebesar 4 m.
- Lintasan 4 (D – D') merupakan lintasan eksplorasi dengan panjang sebesar 36 m dan spasi sebesar 4 m.

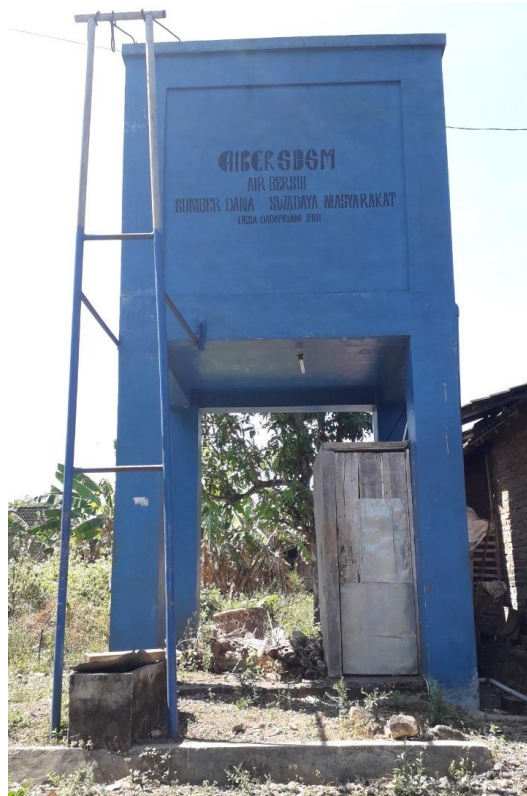
Di sekitar masjid Baitul Muttaqin terdapat tiga sumur bor (swadaya masyarakat) dengan kedalaman sebesar 70 meter, 50 meter, dan 70 meter yang tidak kering saat musim kemarau. Ketiga sumur bor tersebut hanya dapat memenuhi kebutuhan masyarakat di sekitar masjid.

Foto salah satu sumur bor (kedalaman 70 m) yang digunakan untuk keperluan masyarakat di sekitar masjid Baitul Muttaqin.

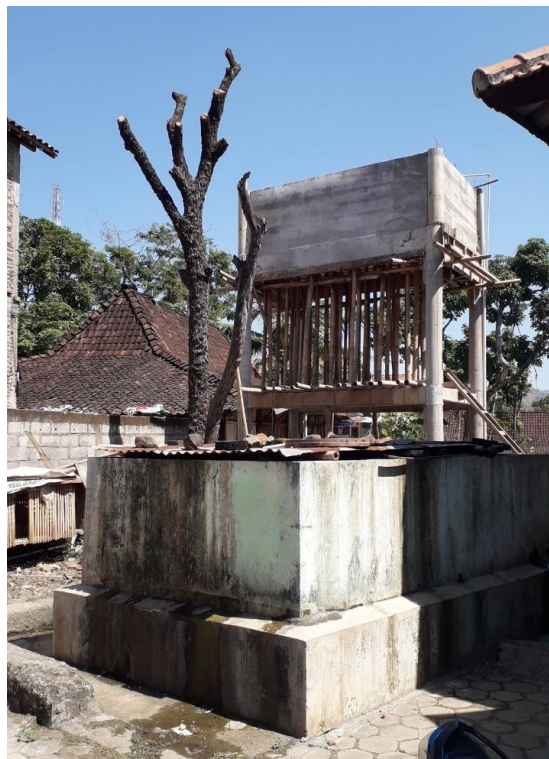
Sumber air yang digunakan pada masjid Baitul Muttaqin berasal dari sumur gali dengan kedalaman 20 meter. Air dari sumur gali tersebut digunakan untuk kegiatan beribadah, sekolah TPQ, dan sekolah MI. Apabila musim kemarau tiba, sumur gali pada masjid Baitul Muttaqin menjadi kering. Untuk memenuhi kebutuhan air saat musim kemarau, warga bergotong royong mengambil air ke sungai terdekat yang jaraknya sekitar satu km dari desa Dadap Ayam. Selain itu, masjid tersebut juga pernah mendapatkan bantuan *dropping* air bersih dari kabupaten Semarang.

Foto salah sumur gali yang digunakan masjid Baitul Muttaqin (kedalaman 20 m)
