**LAPORAN SURVEY**  
**KAMPUNG RAHAYU, LELES – CIANJUR**

Kampung Rahayu, RT/RW 003/003, Desa Pusakasari, Kecamatan Leles  
Kabupaten Cianjur – Jawa Barat  
43277

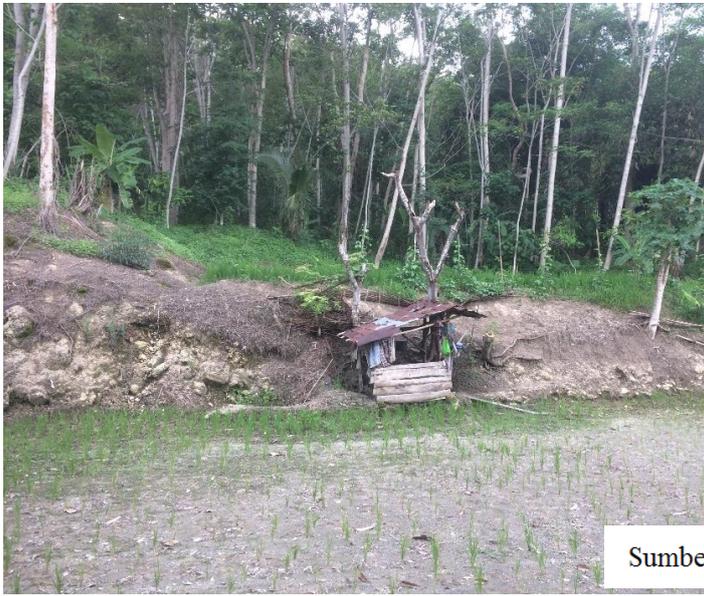
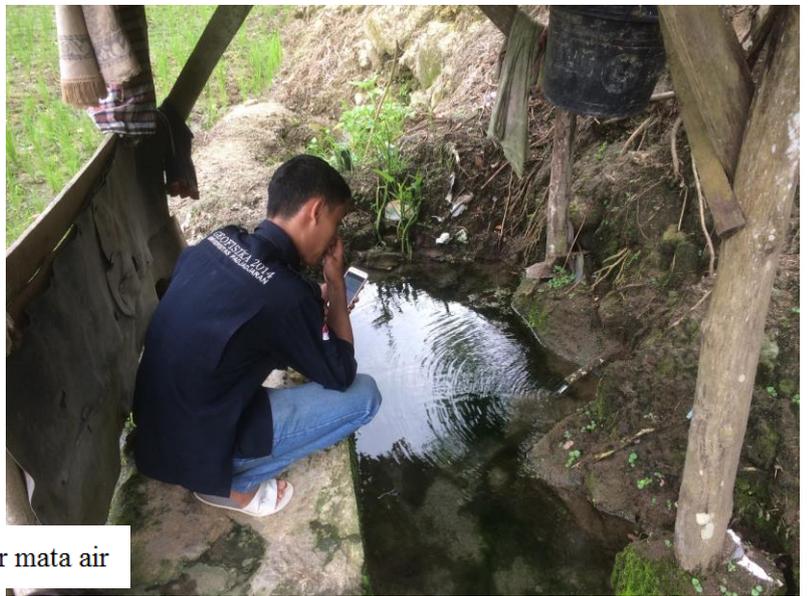
Sumber mata air

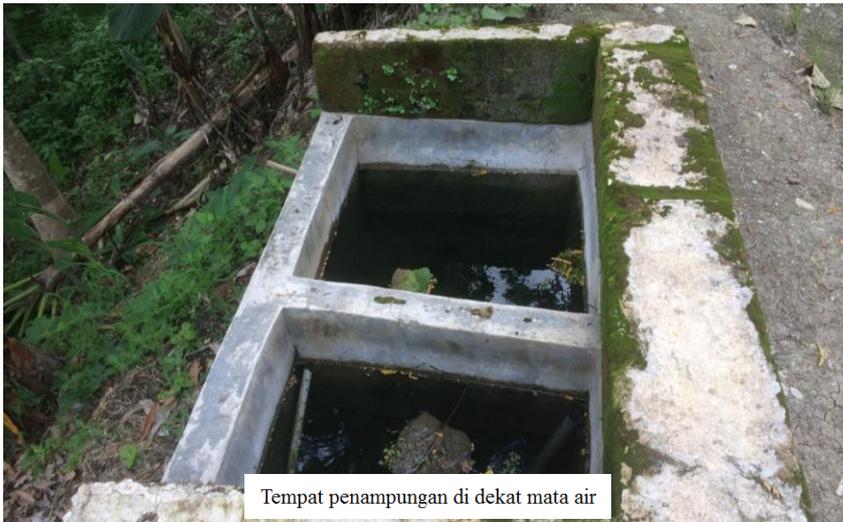
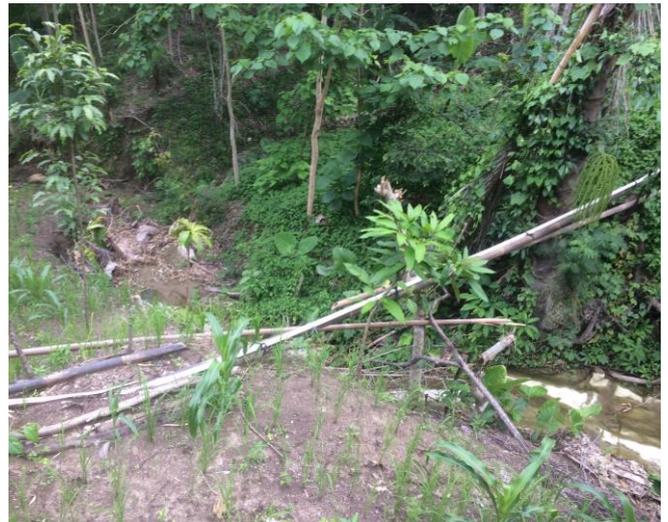
Tempat penampungan di dekat mata air

Warga Kampung Rahayu berharap agar dibuatkan tempat penampungan air di dekat lokasi sumber mata air dan dilakukan penggantian pipa yang saat ini sudah tersedia dengan pipa yang berdiameter lebih besar sehingga debit yang dihasilkan cukup untuk warga satu kampung.

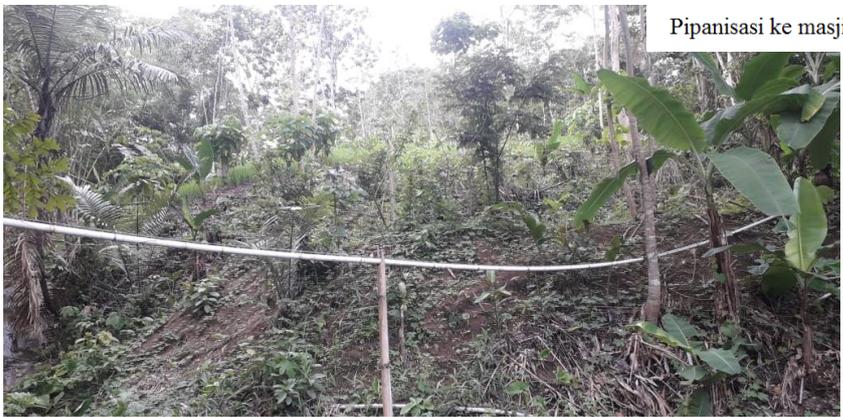
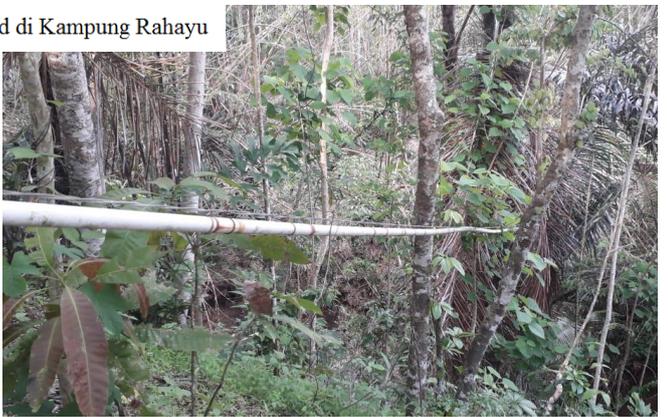
Sumber mata air pada Kampung Rahayu berjarak kurang lebih 1 km dari masjid yang berada di pusat atau tengah-tengah Kampung Rahayu. Diameter pipa yang digunakan untuk pipanisasi tidak berukuran sama, melainkan semakin berdiameter kecil semakin menuju ke masjid. Hal tersebut mengakibatkan debit yang dihasilkan minim untuk kebutuhan satu kampung, sedangkan akses berjalan ke mata air tersebut harus berjalan kaki melewati sawah dan hutan. Jika dalam kondisi darurat rata-rata warga lebih memilih mengambil air ke Sungai Cisokan walaupun jaraknya sangat jauh karena harus memutar melewati beberapa kampung untuk sampai di bawah sungai.

Pipanisasi ke masjid di Kampung Rahayu

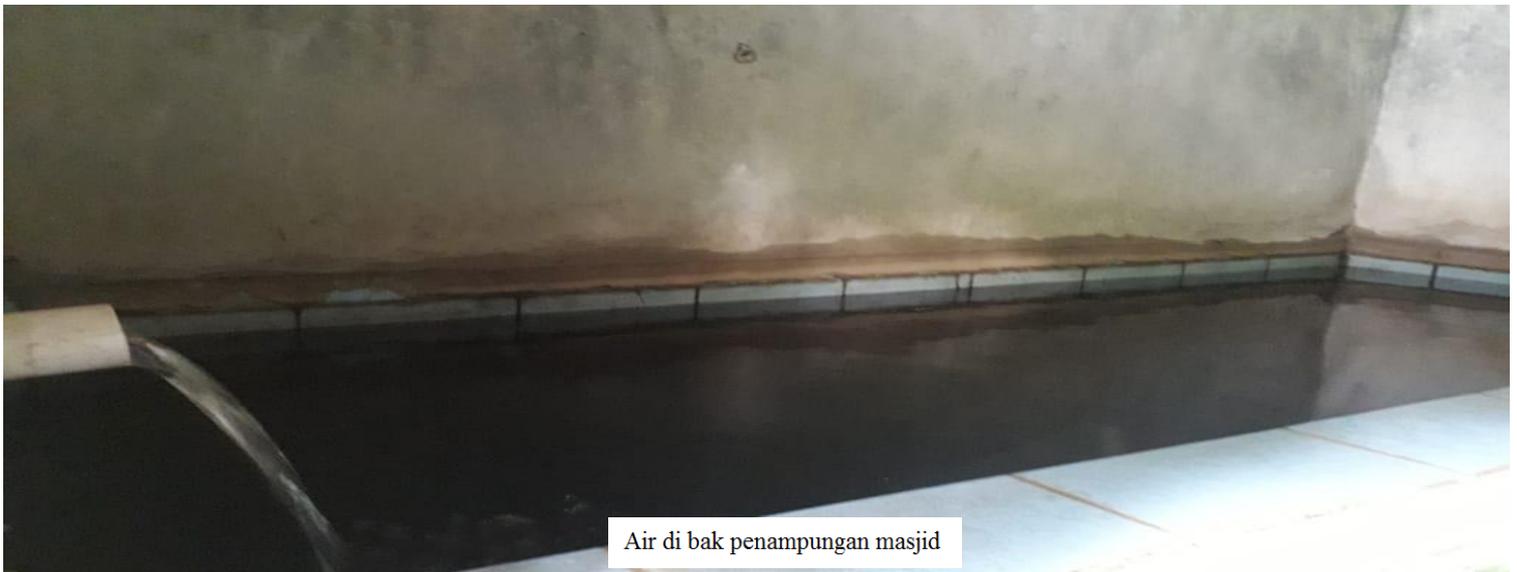
Air di bak penampungan masjid
