LAPORAN SURVEY RESISTIVITAS DI MASJID AL-HIDAYAH
SUKABUMI

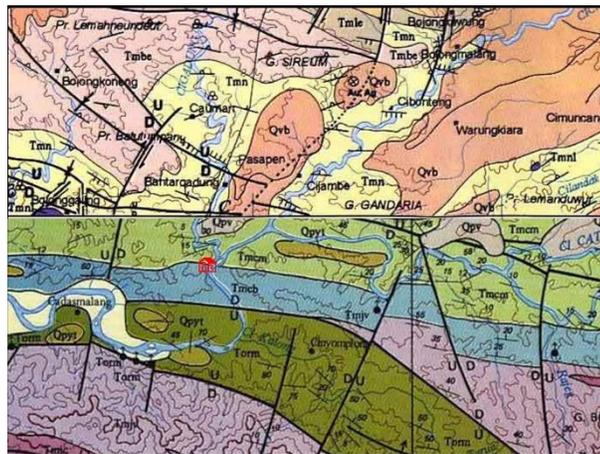
Gambar 2.1 Geologi di daerah Masjid Al-Hidayah

Lokasi masjid terletak di formasi Tmcb yaitu anggota bojonglopang yang berupa batuan gamping terumbu dan batugamping pasiran berlapis yang tebalnya 250 – 300

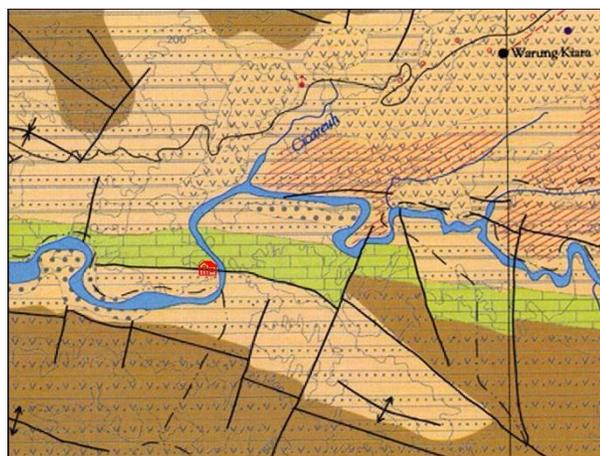
Gambar 2.2 Hidrogeologi Daerah Masjid Al-Hidayah

Daerah Masjid dan sekitarnya memiliki akuifer bercelah atau sarang dengan produktifitas kecil dan daerah airtanah langka (Akuifer produktif kecil berarti), dan daerah ini memiliki curah hujan 2500 – 3000 mm/tahun.

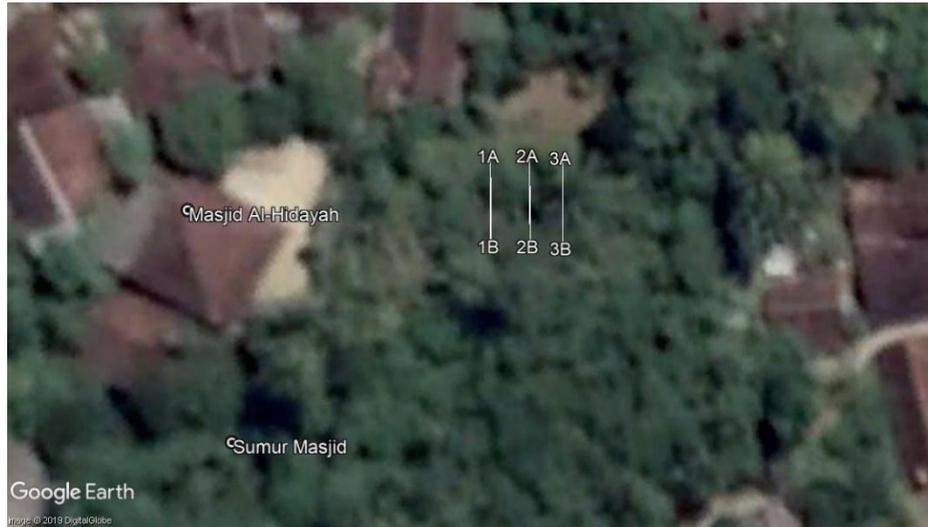
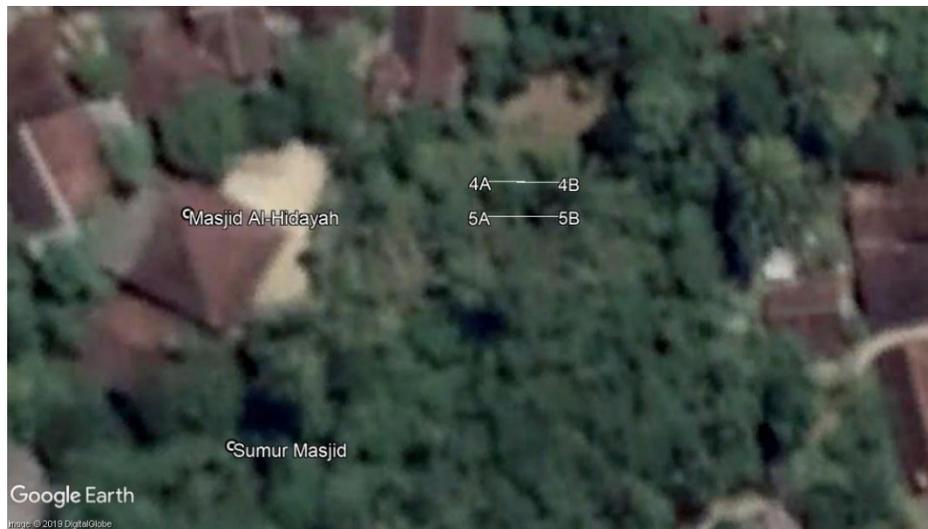
Gambar 2.3 Jalur Lintasan 1 – 3

Gambar 2.4 Lintasan 4 – 5

Pengukuran resistivitas pada lokasi sebelah timur Masjid Al-Hidayah diatas tanah hibah ketua DKM, pengukuran resistivitas menggunakan sensor temple dengan jumlah lintasan sebanyak 5 buah (Gambar 2.3 & Gambar 2.4). Berikut panjang dan spasi titik ukur di setiap lintasan:

- Lintasan 1 (1A – 1B) memiliki panjang sebesar 7,5 m dengan spasi 1,5 m
- Lintasan 2 (2A – 2B) memiliki panjang sebesar 7,5 m dengan spasi 1,5 m
- Lintasan 3 (3A – 3B) memiliki panjang sebesar 9 mdengan spasi 1,5 m
- Lintasan 4 (4A – 4B) memiliki panjang sebesar 9 mdengan spasi 1,5 m
- Lintasan 5 (5A – 5B) memiliki panjang sebesar 9 mdengan spasi 1,5 m

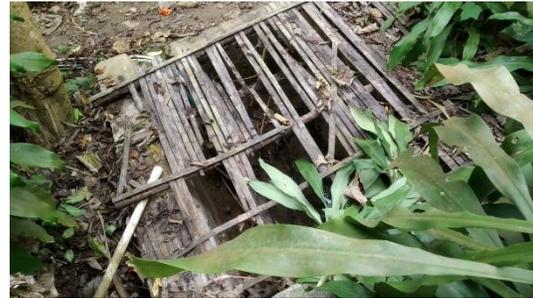
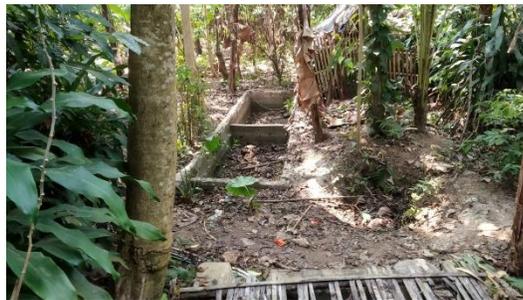
- Masjid menggunakan sumur gali yang telah ada, lokasinya ada dibelakang masjid sumur tersebut memiliki kedalaman 5 meter, tapi sumur tersebut belum mampu memenuhi kebutuhan air di masjid dan akan mengalami kekeringan bila musim kemarau tiba.

Lokasi usulan merupakan daerah dengan akuifer produktif kecil dan hanya memiliki peralihan akuifer bebas ditandai dengan didapatkan air pada kedalaman sumur 2 meter, namun jika dalam kondisi kemarau sumur tersebut akan kering.

Sumur sumber air masjid
