LAPORAN SURVEY GEOLISTRIK
KAMPUNG PASIRBAROS, DESA CAMPAKA, KAB. GARUT

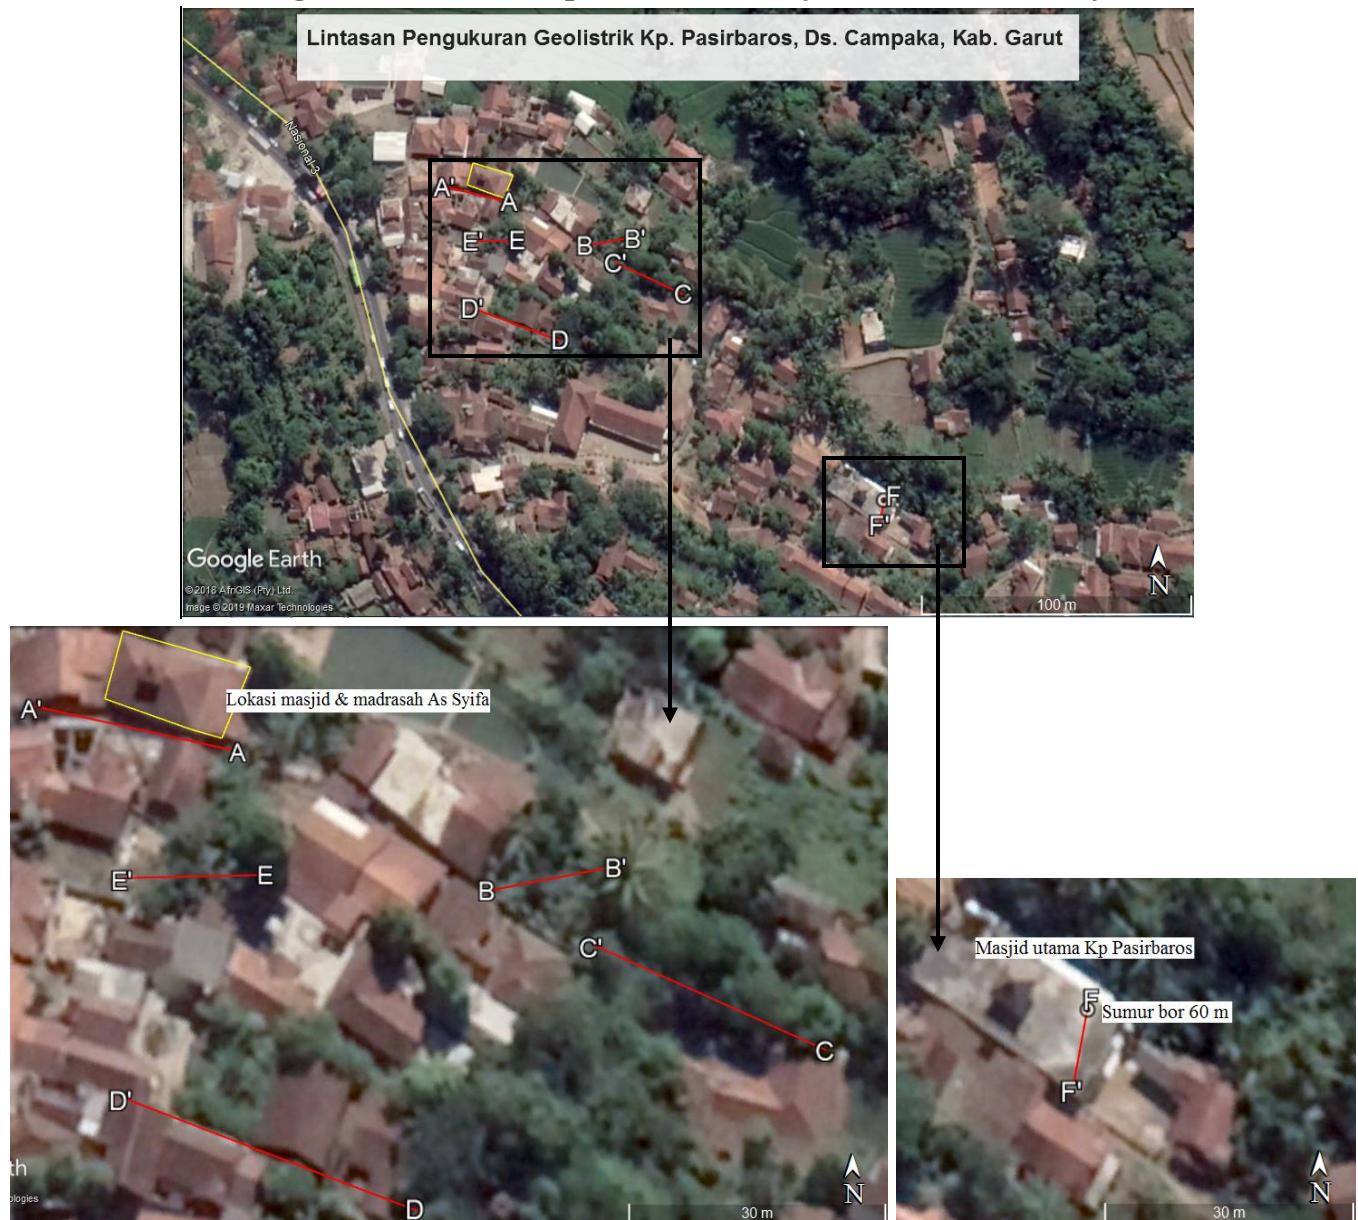
Gambar 3. Teknis pengukuran geolistrik pada lokasi masjid & madrasah As Syifa.

Pengukuran geolistrik pada lokasi masjid & madrasah As Syifa terdiri dari enam lintasan dengan ketentuan sebagai berikut :

- Lintasan 1 (A – A') merupakan lintasan dengan panjang 30 m dan spasi 3 m.
- Lintasan 2 (B – B') merupakan lintasan dengan panjang 16 m dan spasi 2 m.
- Lintasan 3 (C – C') merupakan lintasan dengan panjang 30 m dan spasi 3 m.
- Lintasan 4 (D – D') merupakan lintasan dengan panjang 40 m dan spasi 4 m.
- Lintasan 5 (E – E') merupakan lintasan dengan panjang 18 m dan spasi 2 m.
- Lintasan 6 (F – F') merupakan lintasan dengan panjang 10 m dan spasi 1 m. Pengukuran geolistrik di lintasan 6 melewati sumur bor dengan kedalaman 60 m pada titik ukur ke 0-1 m.

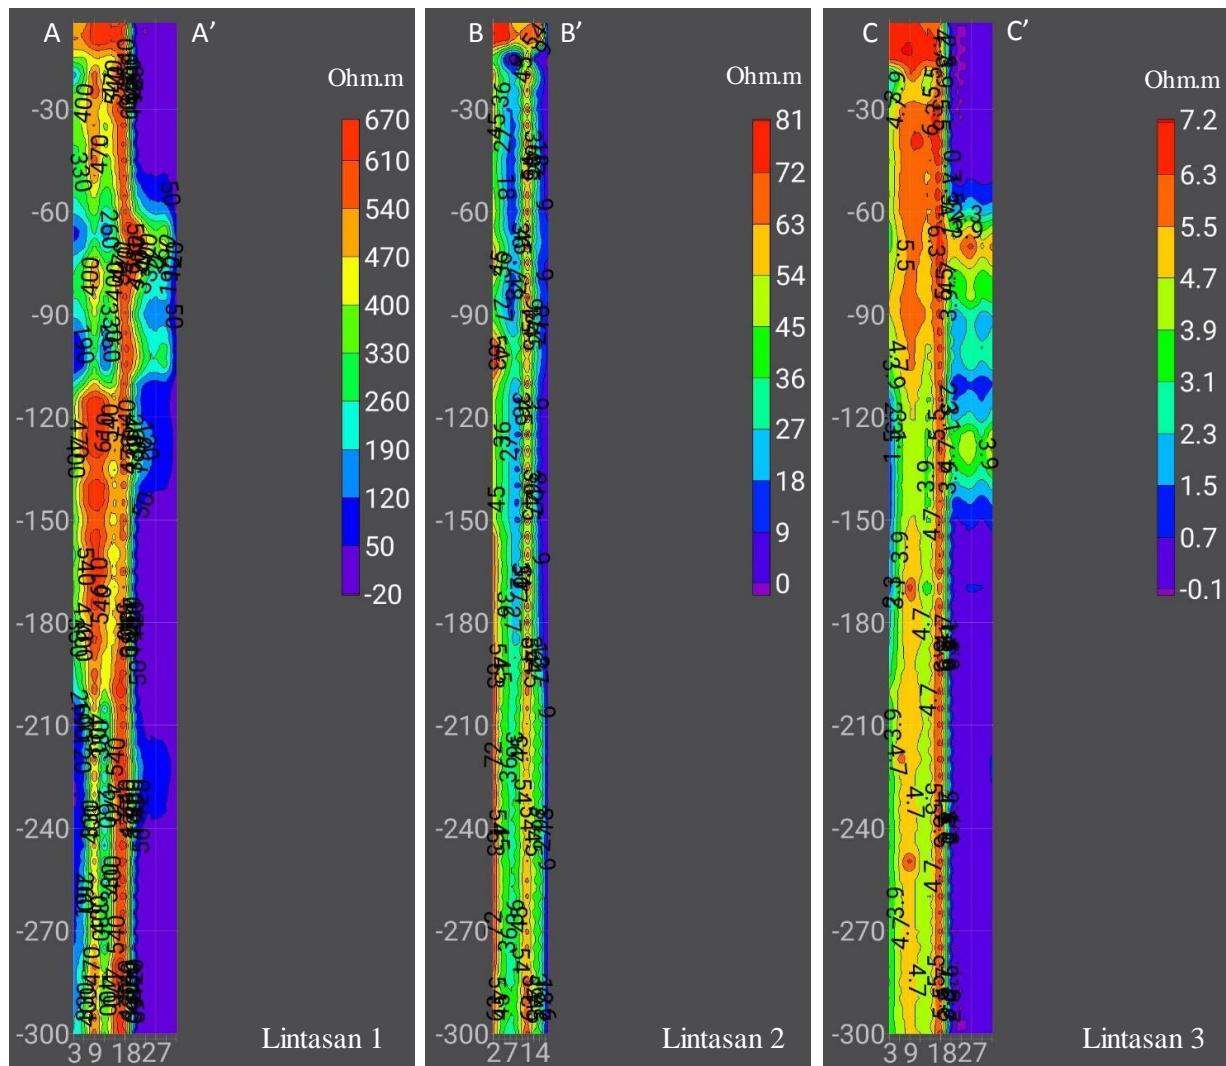
Gambar 4. Hasil pengukuran geolistrik lokasi masjid & madrasah As Syifa pada lintasan 1, lintasan 2, dan lintasan 3.

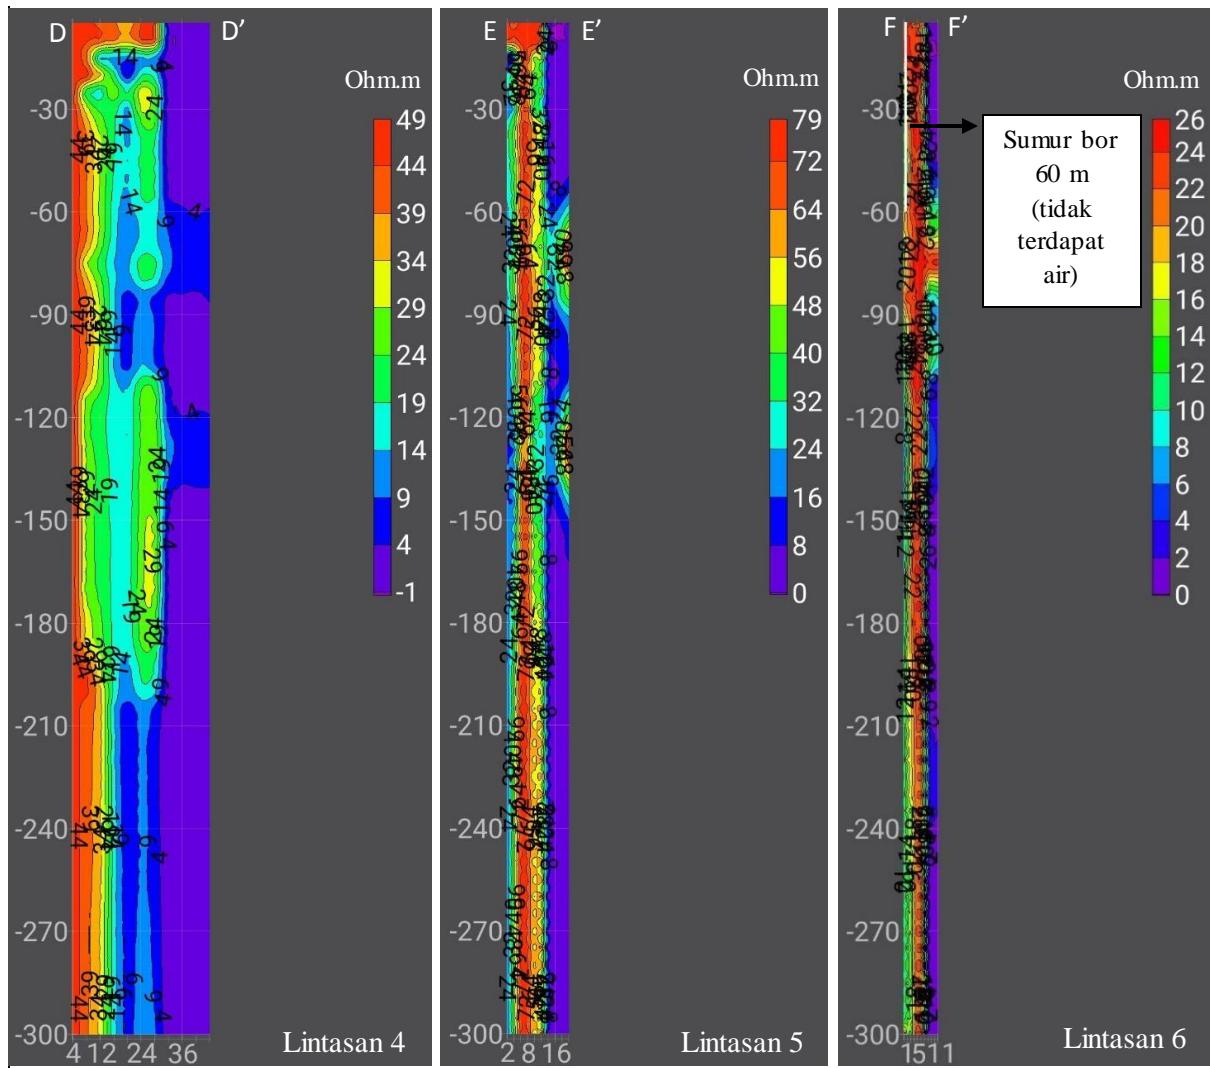
Gambar 5. Hasil pengukuran geolistrik lokasi masjid & madrasah As Syifa pada lintasan 4, lintasan 5, dan lintasan 6.
