LAPORAN SURVEY SEDEKAH AIR

Kampung Cidamar Rt.01 Rw. 01

TEKNIS SURVEY GEOLISTRIK

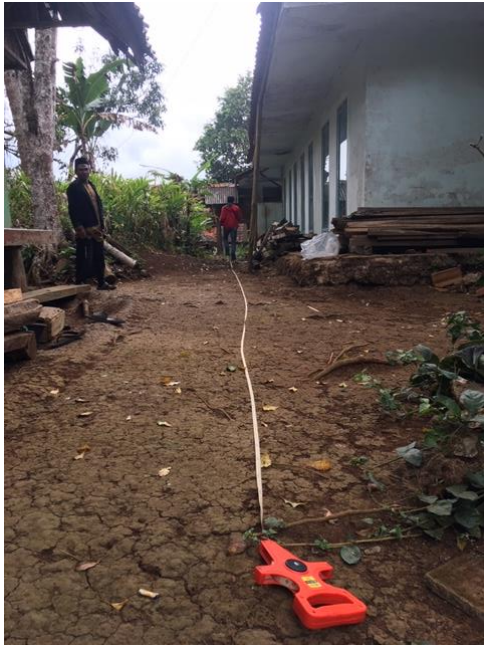
Gambar Lintasan 1

Lintasan 1 yang ditunjukkan garis merah berada di koordinat -7.451272, 108.304386 sampai -7.451257, 108.304320 dengan panjang lintasan 15 m dan spasi antar titik adalah 1,5 m.

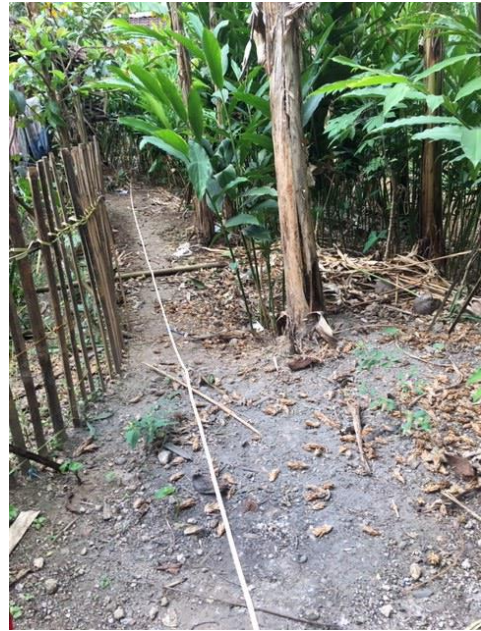
Gambar Lintasan 2

Lintasan 2 pada survey geolistrik ini ditunjukkan garis berwarna biru, berada di koordinat -7.451257, 108.304257 sampai -7.451296, 108.304211 panjang lintasan 12 m dan spasi antar titik adalah 1 m.

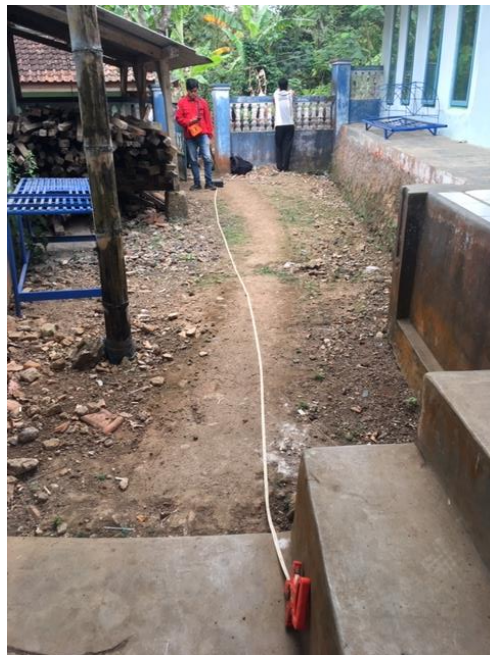
Gambar Lintasan 3

Lintasan 3 pada survey geolistrik ini ditunjukkan garis berwarna hijau berada di koordinat -7.451334, 108.304262 sampai -7.451361, 108.304321 dengan panjang lintasan 12 m dan spasi antar titik adalah 1m.

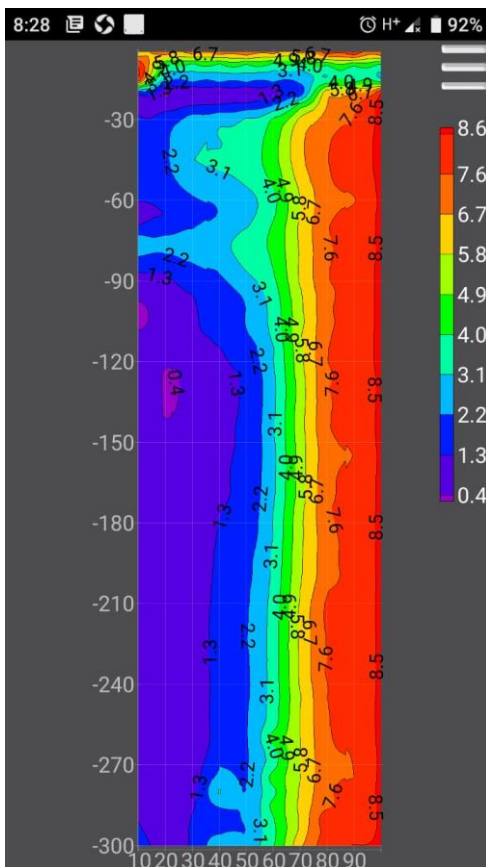
Hasil Geolistrik Lintasan 1

Hasil geolistrik di lintasan 1 memiliki panjang lintasan 15 m dengan spasi antar titik 1,5 m, memiliki rentang nilai dari 0,4 – 8.6 Ohm.m dengan nilai resistivitas kecil berkisar 0,4 – 4 Ohm.m, resistivitas sedang adalah 4,1 – 5,8 Ohm.m dan resistivitas tinggi adalah 5,9 – 8,6 Ohm.m.

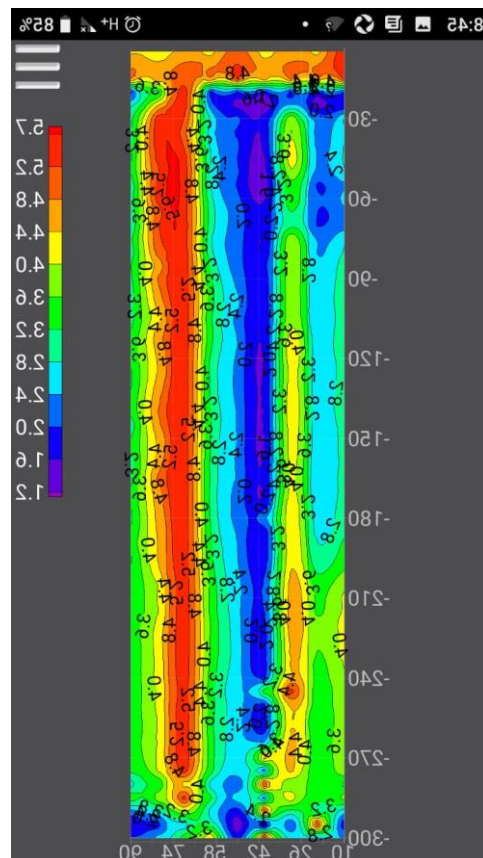
Hasil Geolistrik Lintasan 2

Hasil geolistrik lintasan 2 dengan panjang lintasan 12 m dan spasi antar titik adalah 1 m terdapat rentang resistivitas antara 1,2 – 5,7 Ohm.m, pada lintasan ini terdapat nilai resistivitas rendah, mulai dari 1,2 – 2,8 Ohm.m, resistivitas sedang berkisar dari 2,9 – 4 Ohm.m dan resistivitas tinggi 4,1 – 5,7 Ohm.m.

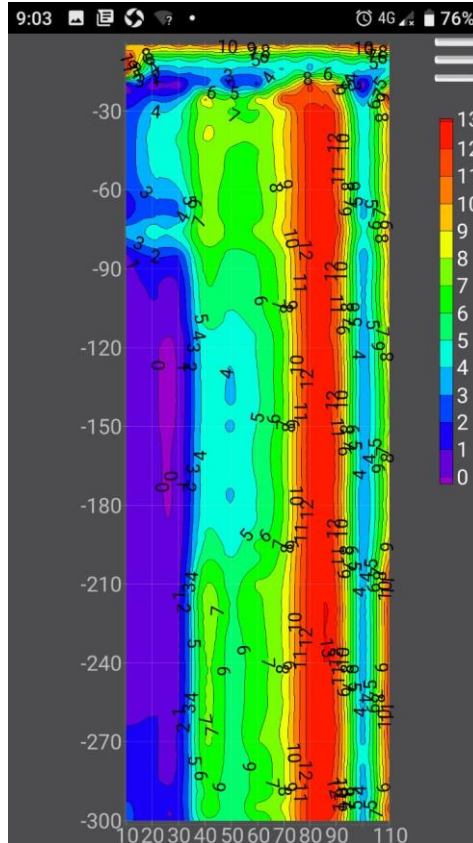
Hasil Geolistrik Lintasan

Pada lintasan 3 ini panjang lintasan 12 m dan spasi antar titik adalah 1 m. Terdapat nilai resistivitas dari 0 – 13 Ohm.m, nilai resistivitas kecil adalah 0 – 5 Ohm.m resistivitas sedang dari 6 – 8 Ohm.m dan resistivitas tinggi dari 9 – 13 Ohm.m.

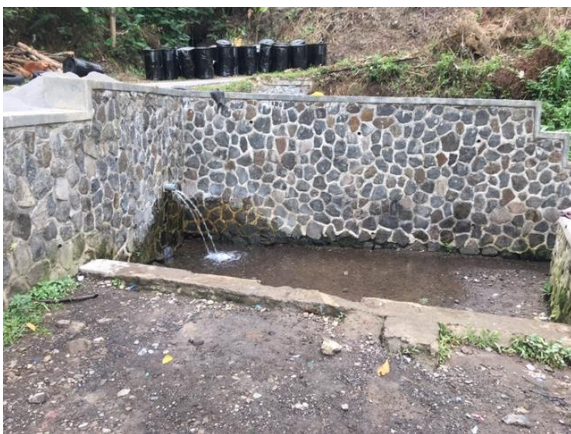
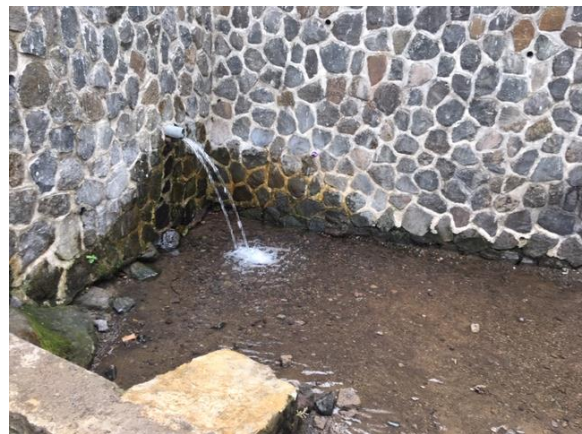
Sumber air yang dipakai Warga Kampung Cidamar

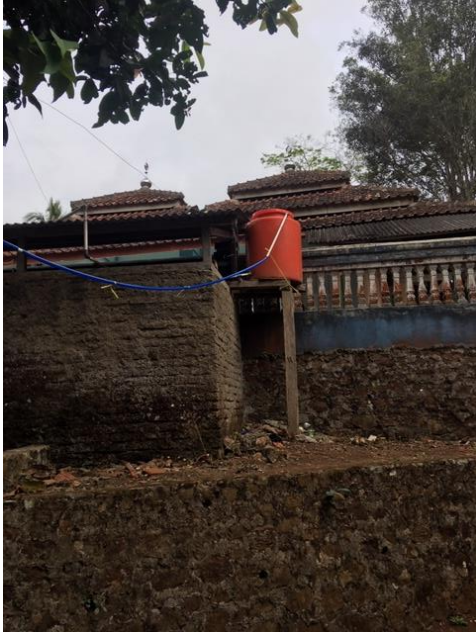
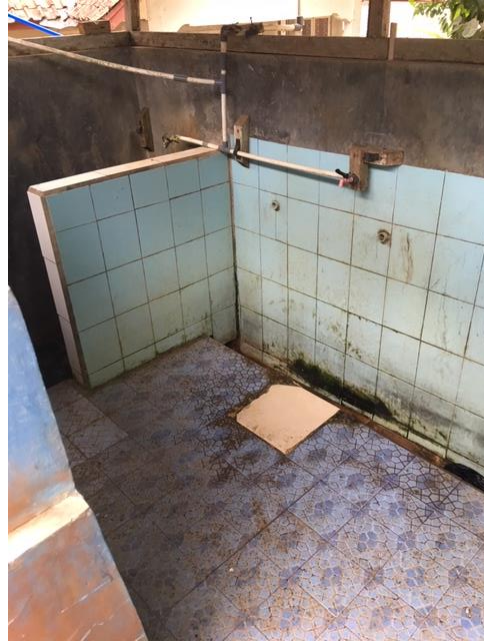
Tempat penampungan air dan Kondisi MCK di Mesjid Al-Huda
