LAPORAN SURVEY GEOLISTRIK
DESA PURWABAKTI, PAMIJAHAN – KAB. BOGOR

II. TEKNIS SURVEY GEOLISTRIK

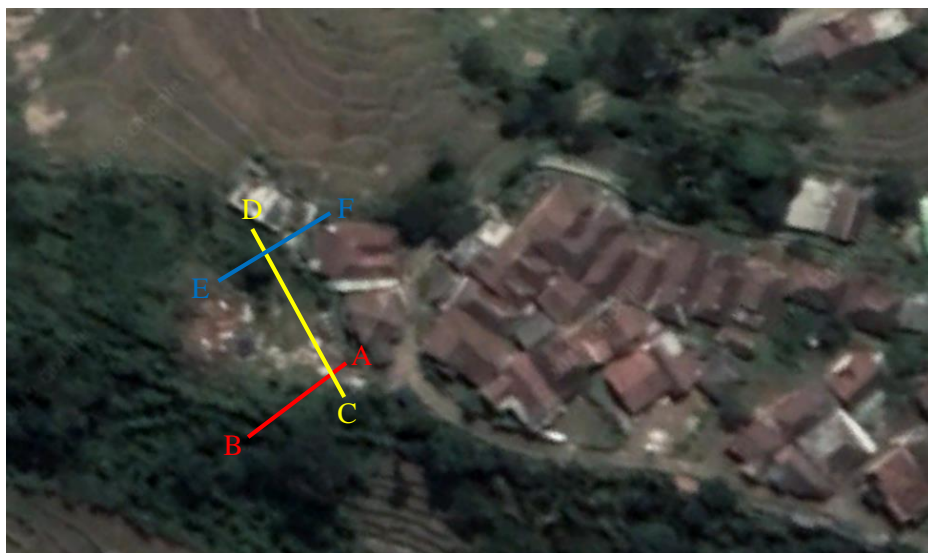
Gambar 2.3 Desain Lintasan Geolistrik di Kampung Cipamungbutan

Dapat dilihat pada gambar diatas yang merupakan desain lintasan geolistrik di lokasi usulan, yakni Kampung Cipamungbutan, Desa Purwabakti, Kabupaten Bogor terdapat 3 lintasan yang membentang. Lintasan 1 yaitu lintasan yang bergaris merah (pada gambar) dengan titik awal A dan titik akhir B. Titik A merupakan titik awal pengukuran yang berpatokan di depan masjid dan berdekatan dengan tempat wudhu, hal tersebut sudah didiskusikan kepada Pak Kepala Dusun selaku pihak pengusul agar mempermudah proses pengukuran.

Lintasan 2 yaitu lintasan yang bergaris kuning (pada gambar) dengan titik awal C dan titik akhir D.

Lintasan yang terakhir adalah Lintasan 3 yang bergaris biru (pada gambar) dengan titik awal E dan titik akhir F.
