**LAPORAN SURVEY TAHANAN JENIS KAMPUNG POPONCOL  
DESA GIRIWANGI KECAMATAN GUNUNG TANJUNG  
KABUPATEN TASIKMALAYA**

## II. TEKNIS SURVEY TAHANAN JENIS

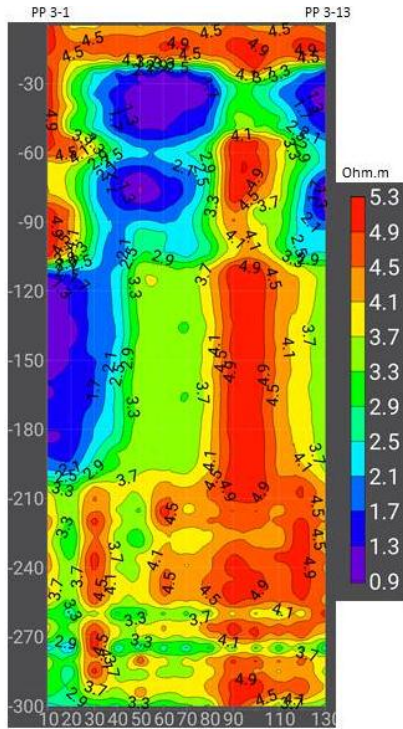
**Gambar 3.3** Penampang Tahanan Jenis Lintasan 3.

- Penampang tahanan jenis lintasan 3 memiliki rentang nilai antara 0,9 – 5,3 ohm.m. Rentang nilai tahanan jenis rendah antara 0,9 – 2,1 ohm.m pada kedalaman 30 – 90 m diperkirakan sebagai lapisan akuifer. Lapisan akuifer pada lintasan 3 berasosiasi dengan dengan lapisan akuifer lintasan 1 dan lintasan 2.
