LAPORAN SURVEI DAN GEOLISTRIK DI SOMAGEDE, BANYUMAS, JAWA TENGAH

Jayagiri RT 004 RW 009 Kecamatan Somagede, Kabupaten Banyumas, Jawa Tengah
53193 (109°20'4.7'', 07°31'18.5'')

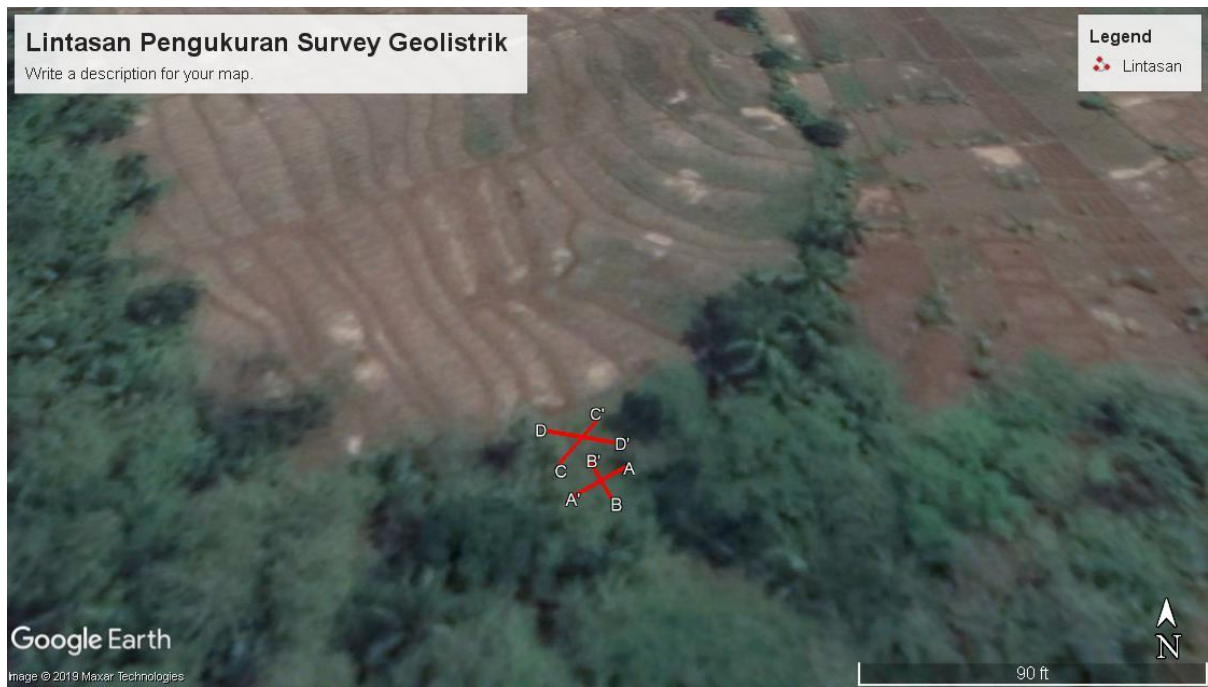
Gambar 2. Lintasan Survey Geolistrik

Terdapat 4 lintasan survey yang dilakukan pada desa Somagede. Lintasan ini berada pada area samping persawahan. Lintasan ditentukan berdasarkan pada daerah mana saja yang kemungkinan tidak akan dilakukan pembangunan. Lintasan 1 (A-A') dengan spasi (AB) sebesar 0.5meter dan kenaikan (MN) sebesar 1 meter. Lintasan 2 (B-B') mempunyai nilai AB 1.5meter dan MN 1meter. Lintasan 1 dan lintasan 2 dibuat saling menyilang dan dekat dengan sumber mata air. Lintasan 3 (C-C') mempunyai nilai AB 1.5meter dan MN 1meter. Lintasan 4 (D-D') mempunyai nilai AB 1.5meter dan MN 1meter. Lintasan 3 dan lintasan 4 dibuat saling menyilang dan berada pada samping sawah.

Google Earth yang digunakan masih menampilkan tampilan lama dari daerah tersebut. Pada kondisi sesungguhnya, di ujung daerah lintasan tersebut merupakan area terbuka dan ada mata air disana.

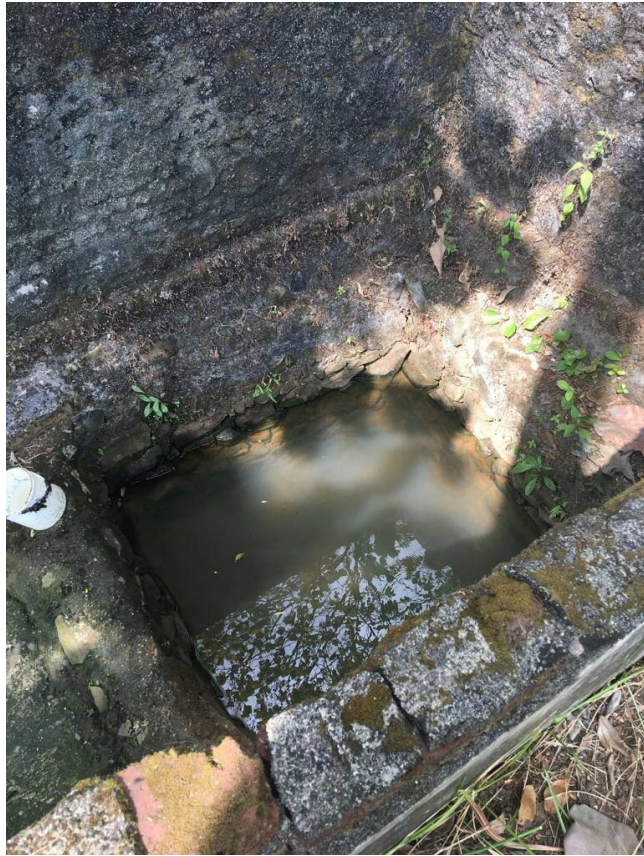
Gambar 5. Sumber Mata Air Desa

Desa Somagede memiliki sumber mata air yang digunakan oleh 2 dusun. Sumber mata air ini berada pada lokasi survey geolistrik dan memiliki kedalaman kurang lebih 3 meter dan mengeluarkan air yang sedikit namun konstan dalam musim kemarau ini.
