LAPORAN SURVEY GEOLISTRIK

SLB PUTRA MANDIRI 2, KARANGANYAR – CILACAP

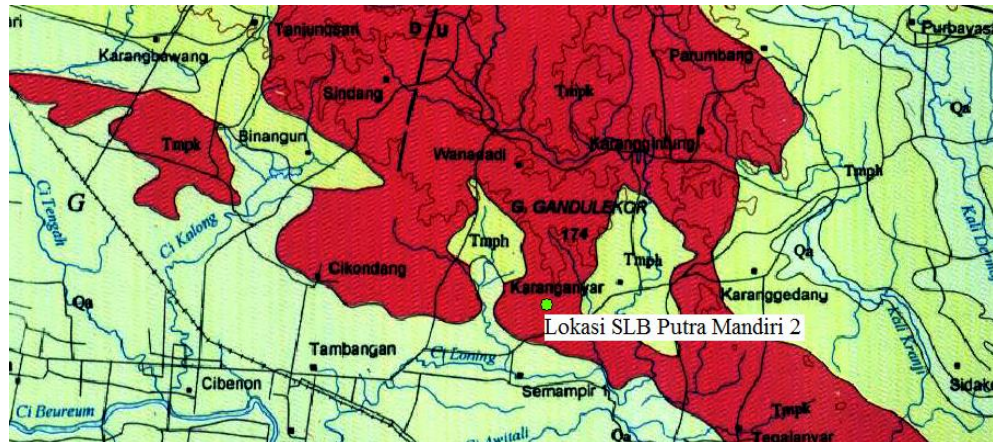
Gambar 2.1 Kondisi Geologi di Lokasi SLB Putra Mandiri 2

FORMASI KUMBANG : Breksi gunungapi, lava, retas, dan tuf bersusunan andesit sampai basal; batupasir tuf, dan konglomerat, serta sisipan lapisan tipis magnetit. Satuan umumnya pejal. Umur diperkirakan Miosen Tengah-Pliosen Awal. Menjemari dengan Formasi Halang, dan menindih takselaras Batugamping Kalipucang. Tebal maksimal lebih kurang 2000 m dan menipis ke arah timur.

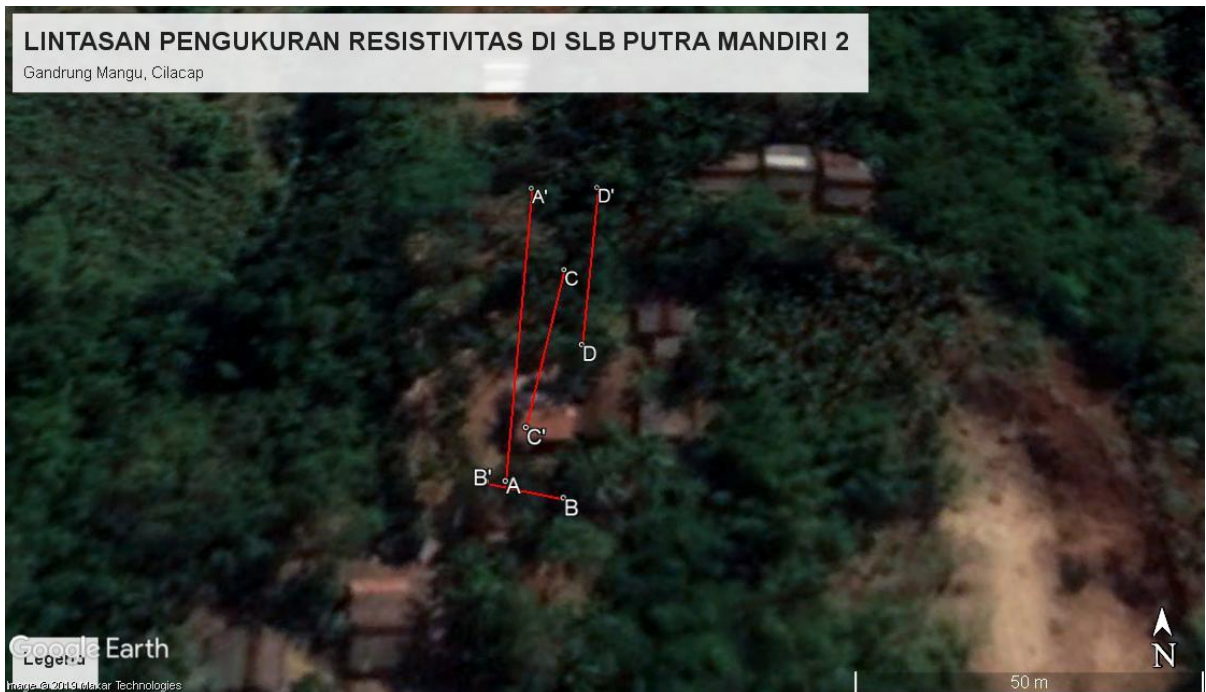
Gambar 2.3 Desain Lintasan Geolistrik di Lokasi SLB Putra Mandiri 2

Dapat dilihat pada gambar di atas adalah desain lintasan geolistrik yang terletak di lokasi usulan SLB Putra Mandiri 2 yang terbagi menjadi empat bentangan lintasan geolistrik. Titik A merupakan titik awal pengukuran yang letaknya sudah didiskusikan dengan pihak pengusul sebagai patokan awal. Ketentuan masing-masing lintasan sebagai berikut :

- Lintasan 1 (A – A') merupakan lintasan dengan total bentangan 50 m dengan spasi pengukuran 5 m.
- Lintasan 2 (B – B') merupakan lintasan dengan total bentangan 20 m dengan spasi pengukuran 2 m.
- Lintasan 3 (C – C') merupakan lintasan dengan total bentangan 30 m dengan spasi pengukuran 3 m.
- Lintasan 4 (D – D') merupakan lintasan dengan total bentangan 40 m dengan spasi pengukuran 4 m.

Adapun metode survey geolistrik saat dilakukan pengukuran dengan menggunakan metode sensor koil (tempel).

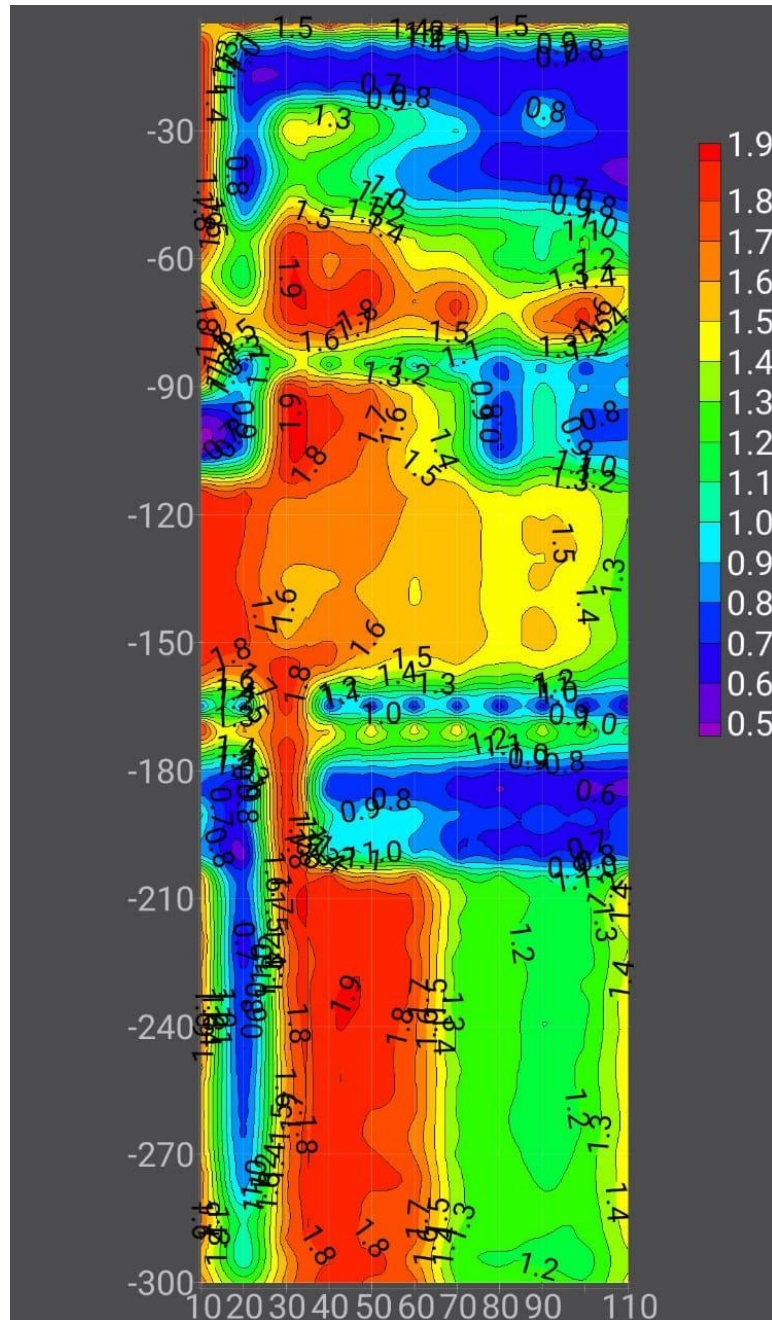
Gambar 3.1 Hasil Geolistrik Lintasan 1

Lintasan ini mempunyai titik koordinat $07^{\circ}28'38.3''S$ $108^{\circ}50'21.3''E$ pada titik A dan $07^{\circ}28'36.4''S$ $108^{\circ}50'21.4''E$ pada titik A'. Total bentangan pada lintasan ini sepanjang 50 meter dengan spasi titik ukurnya 5 meter. Setelah dilakukan pengukuran, hasil yang diperoleh seperti kontur berikut :

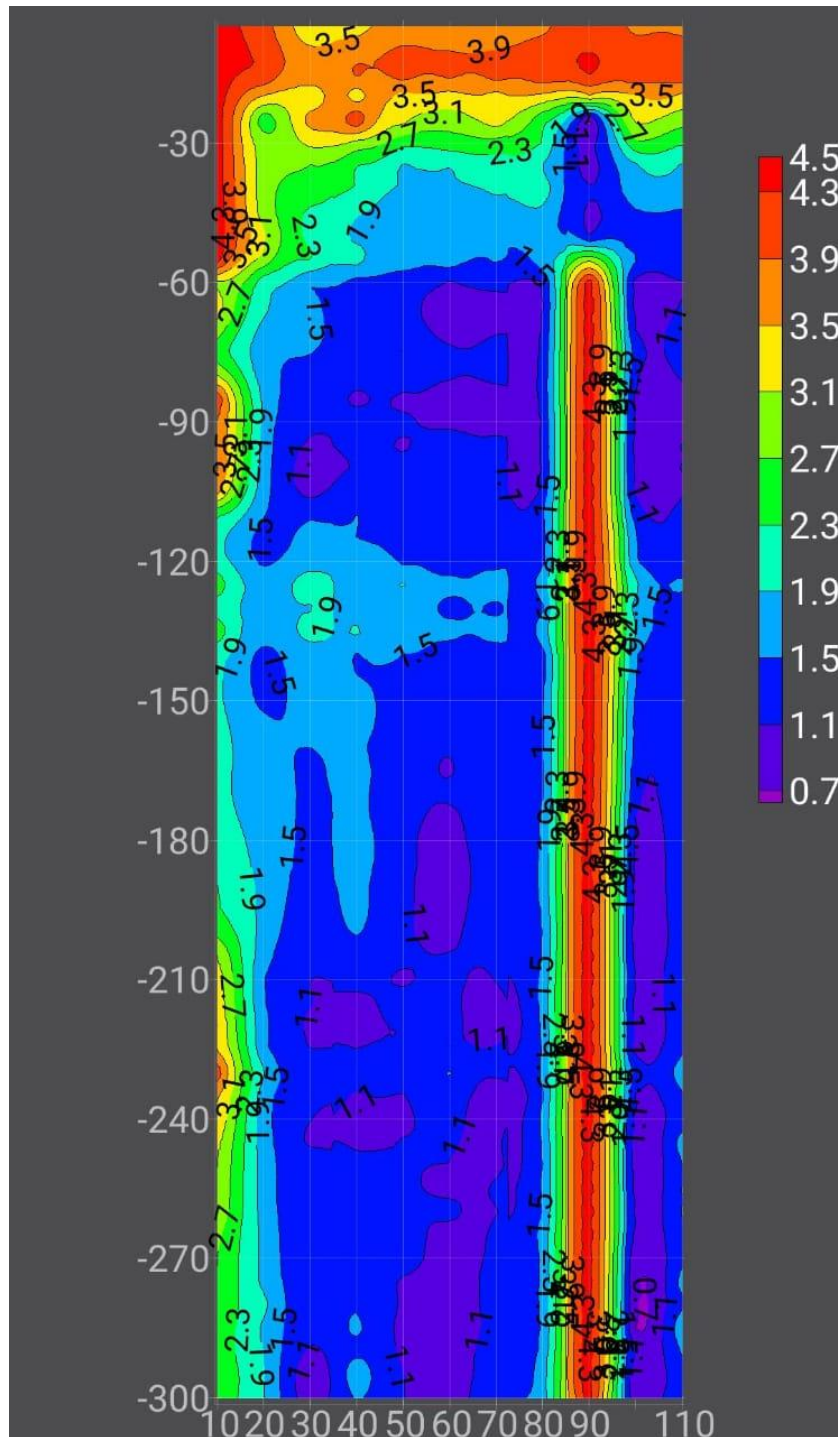
Gambar 3.4 Hasil Geolistrik Lintasan 4

Lintasan ini mempunyai titik koordinat $07^{\circ}28'37.5''S$ $108^{\circ}50'21.7''E$ pada titik **D** dan $07^{\circ}28'36.4''S$ $108^{\circ}50'21.8''E$ pada titik **D'**. Total bentangan pada lintasan ini sepanjang 40 meter dengan spasi titik ukurnya 4 meter. Setelah dilakukan pengukuran, hasil yang diperoleh seperti kontur berikut :
