LAPORAN SURVEY RESISTIVITAS

PONDOK PESANTREN ROUDLOTUL HUFFADH, GROBOGAN

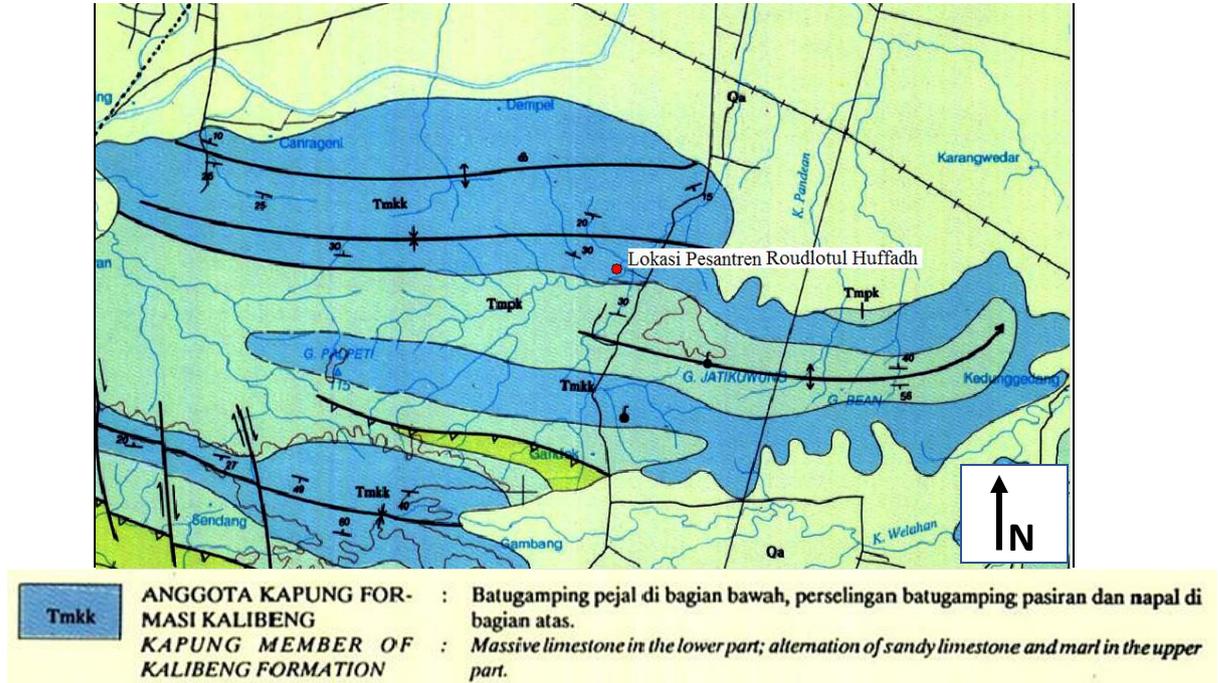
Gambar 1. Geologi lokasi Pondok Pesantren Roudlotul Huffadh.

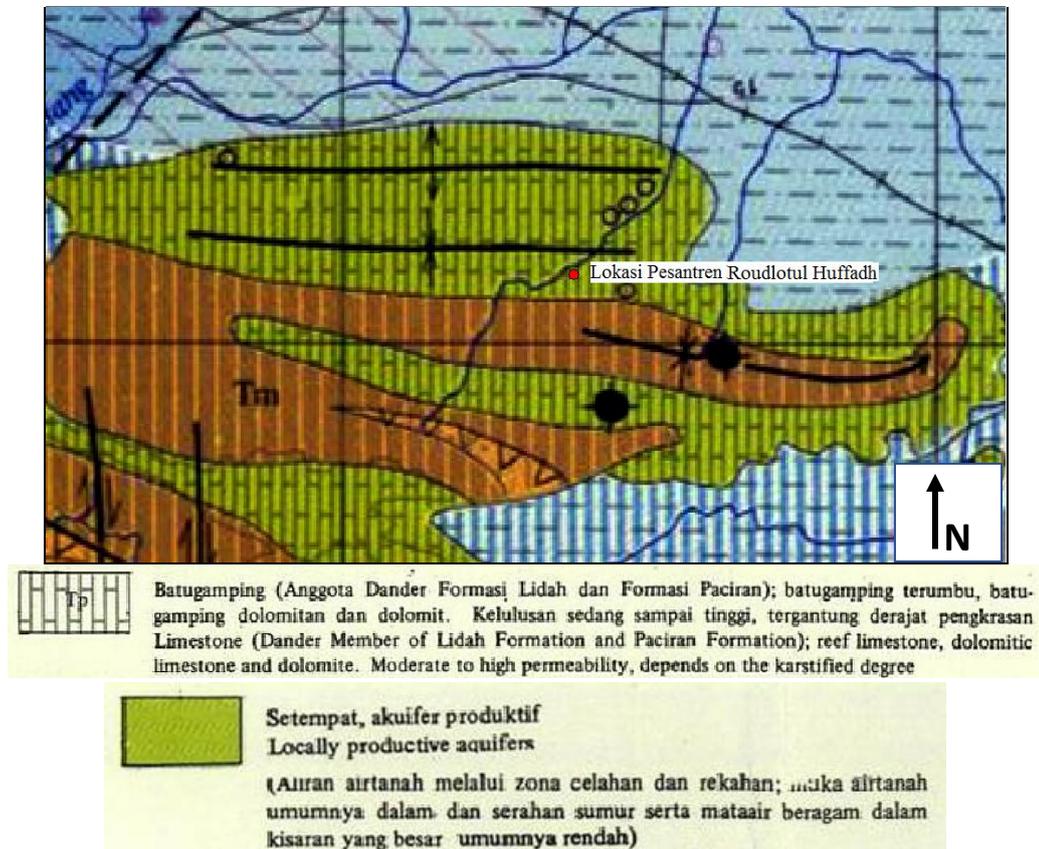
Gambar 2. Hidrogeologi lokasi Pondok Pesantren Roudlotul Huffadh.

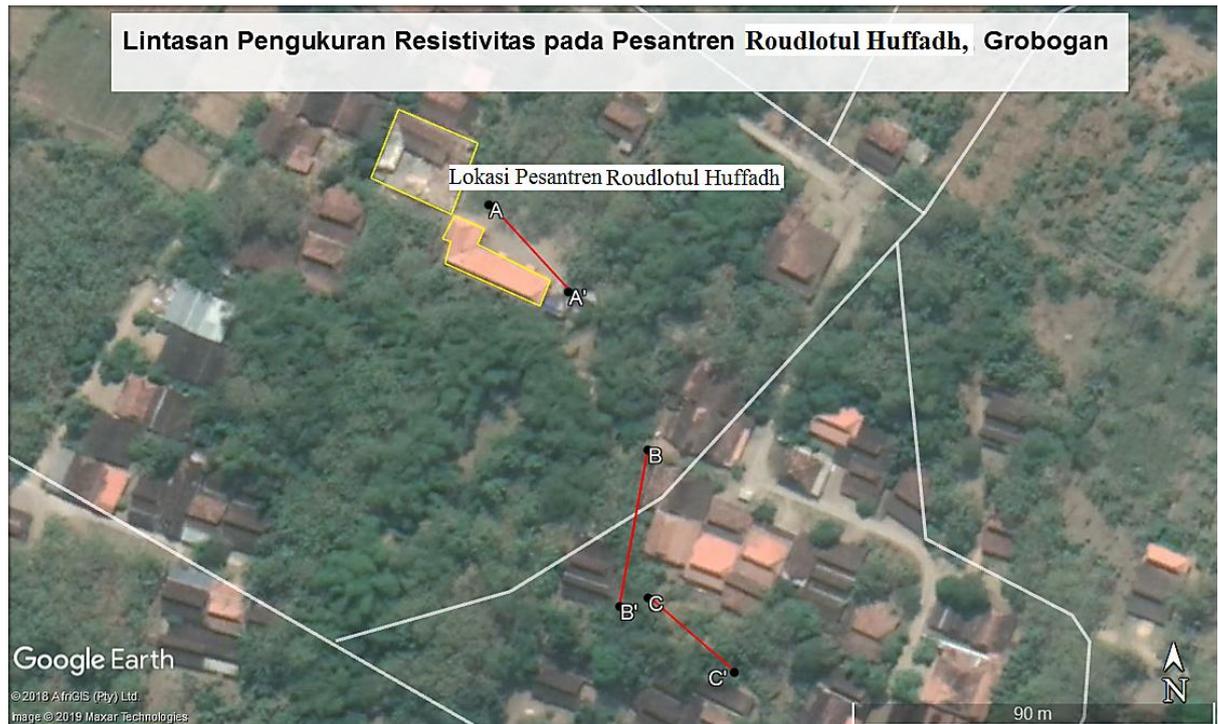
Gambar 3. Teknis survey resistivitas pada Pondok Pesantren Roudlotul Huffadh.

Pengukuran resistivitas pada Pondok Pesantren Roudlotul Huffadh terdiri dari tiga lintasan dengan ketentuan sebagai berikut :

- Lintasan 1 (A – A') merupakan lintasan dengan panjang sebesar 30 m dan spasi sebesar 3 m.
- Lintasan 2 (B – B') merupakan lintasan dengan panjang sebesar 40 m dan spasi sebesar 4 m.
- Lintasan 3 (C – C') merupakan lintasan dengan panjang sebesar 30 m dan spasi sebesar 3 m.

Lintasan 1	Longitude	Latitude
A	110°45'50.80"E	7° 7'57.50"S
A'	110°45'51.45"E	7° 7'58.21"S

Lintasan 2	Longitude	Latitude
B	110°45'52.10"E	7° 7'59.50"S
B'	110°45'51.87"E	7° 8'0.77"S

Lintasan 3	Longitude	Latitude
C	110°45'52.10"E	7° 8'0.70"S
C'	110°45'52.80"E	7° 8'1.30"S

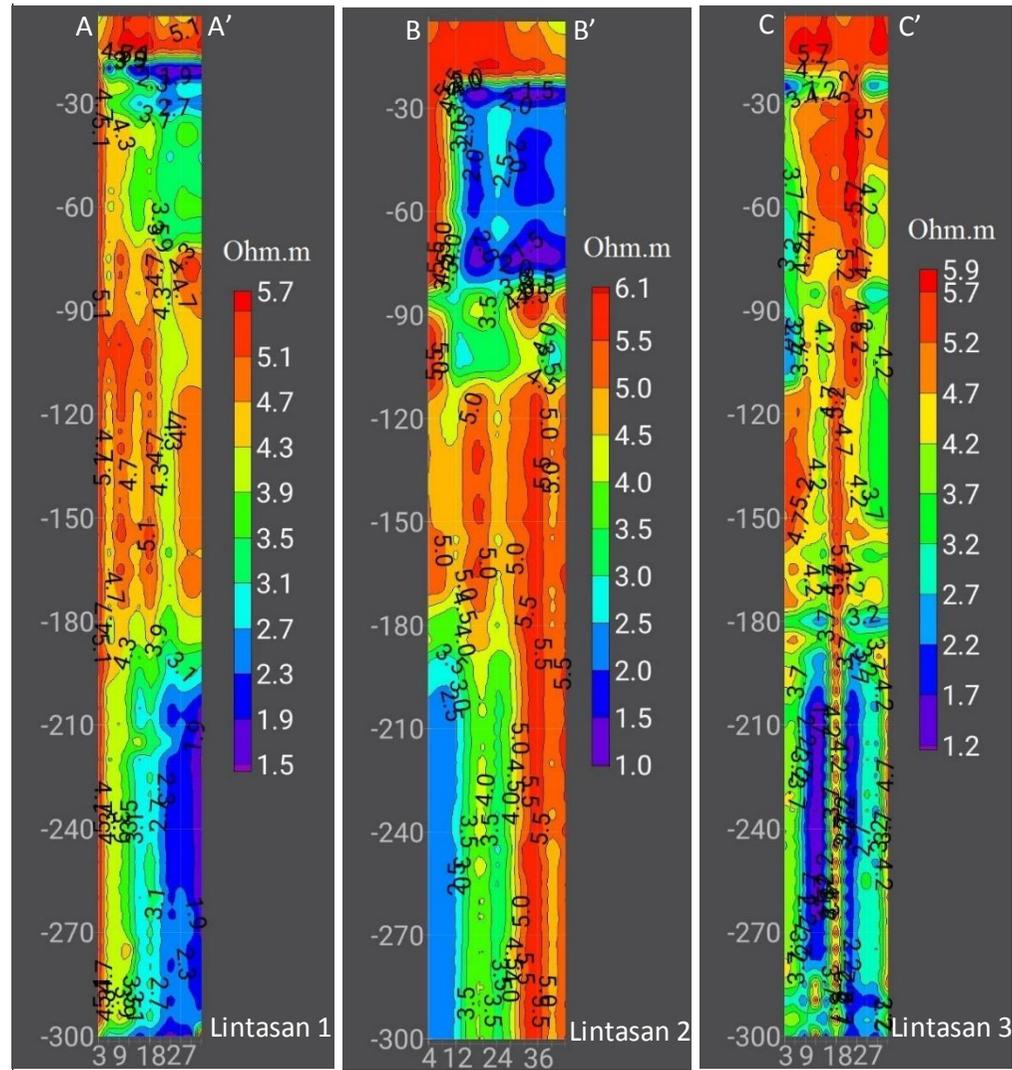
Gambar 4. Hasil survey resistivitas pada Pondok Pesantren Roudlotul Huffadh

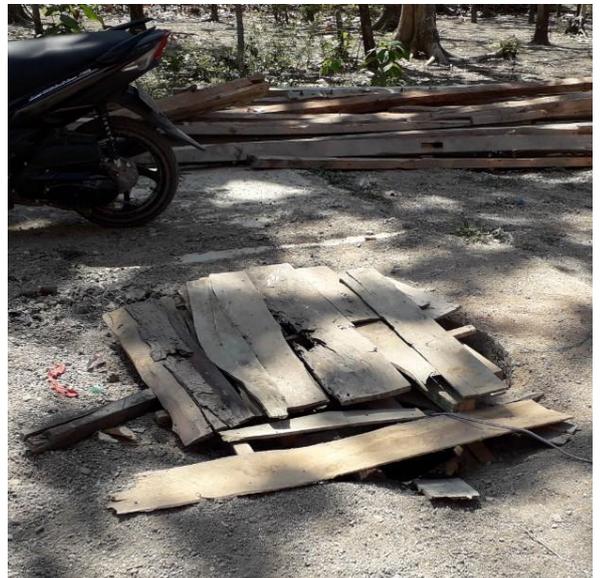
Sumur Gali yang Terletak di Depan Asrama Putra

Sumber air yang digunakan pada Pondok Pesantren Roudlotul Huffadh awalnya berasal dari sumur gali. Saat musim kemarau tiba, jumlah air yang dihasilkan dari sumur gali tersebut menjadi sedikit sehingga tidak dapat mencukupi kebutuhan air sehari-hari. Dimulai pada tahun 2017, pihak pesantren menggunakan air PDAM Kedungombo untuk menopang kebutuhan air pesantren, namun air PDAM tersebut tidak selalu lancar (terkadang seminggu ada, seminggu kemudian tidak). Selain itu, biaya penggunaan air PDAM juga sangat memberatkan pihak pesantren.

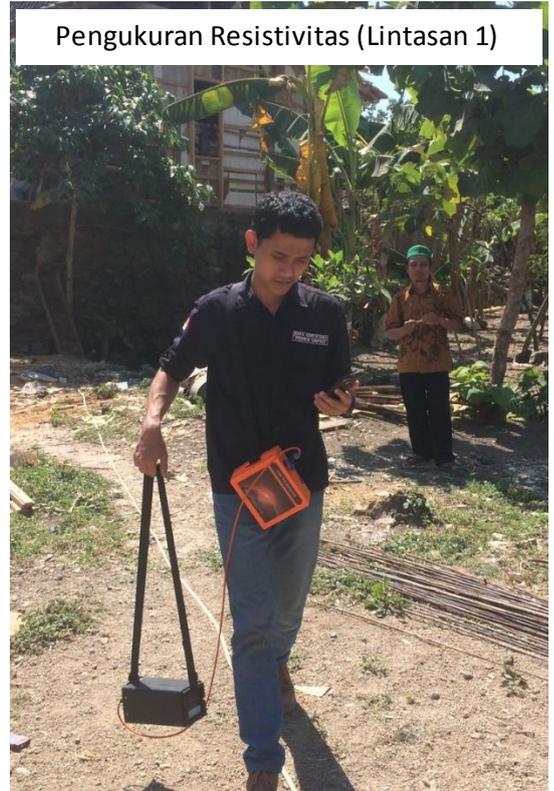
Pengukuran Resistivitas (Lintasan 1)
