LAPORAN SURVEY RESISTIVITAS DI RUMAH TAHFIDZ ALQURAN KHADIJAH CENTRE CIKOLE, SUKABUMI,
JAWA BARAT

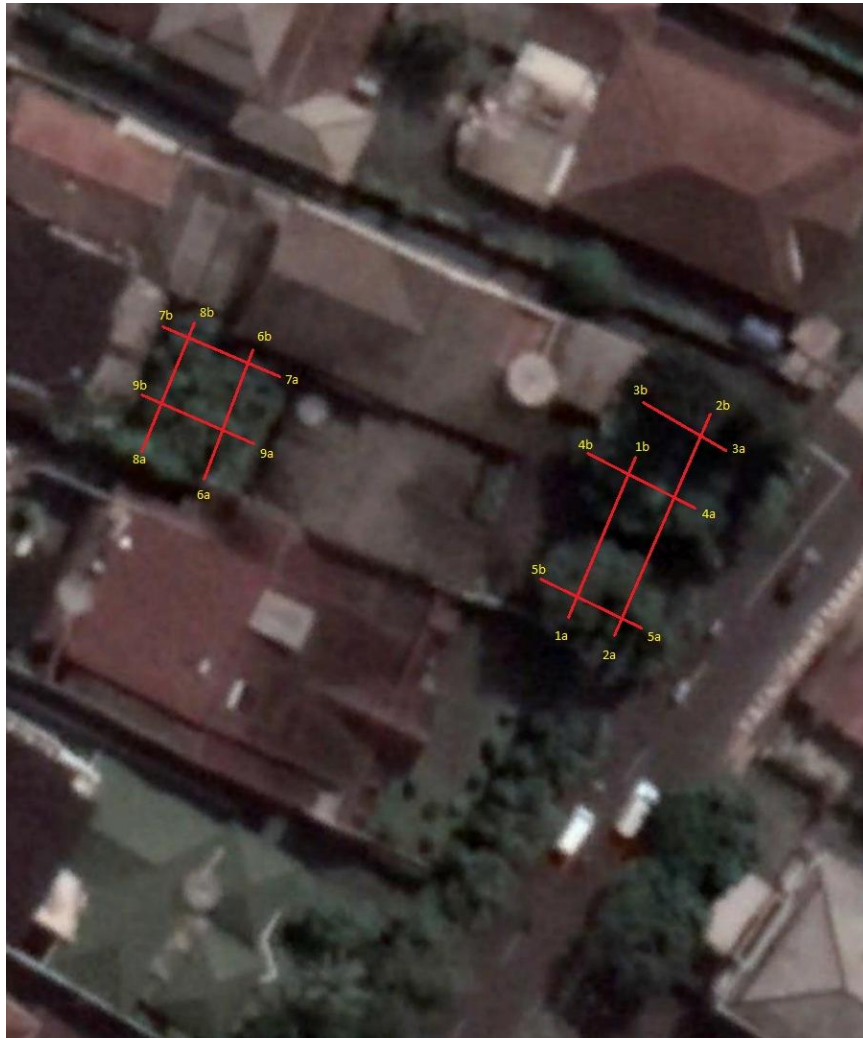
Gambar 3. Line Pengukuran Resistivitas

Pengukuran resistivitas pada lokasi dilakukan menggunakan sensor tempel dengan jumlah lintasan sebanyak 9 buah (gambar 3). Berikut ini panjang dan spasi titik ukur di setiap lintasan:

- Lintasan 1 (1a-1b) memiliki panjang sebesar 20 meter dengan spasi 2m
- Lintasan 2 (2a-2b) memiliki panjang sebesar 24 meter dengan spasi 2m
- Lintasan 3 (3a-3b) memiliki panjang sebesar 10 meter dengan spasi 2m
- Lintasan 4 (4a-4b) memiliki panjang sebesar 14 meter dengan spasi 2m
- Lintasan 5 (5a-5b) memiliki panjang sebesar 14 meter dengan spasi 2m
- Lintasan 6 (6a-6b) memiliki panjang sebesar 12 meter dengan spasi 2m
- Lintasan 7 (7a-7b) memiliki panjang sebesar 12 meter dengan spasi 2m
- Lintasan 8 (8a-8b) memiliki panjang sebesar 10 meter dengan spasi 2m
- Lintasan 9 (9a-9b) memiliki panjang sebesar 9 meter dengan spasi 1,5m
