LAPORAN SURVEY SEDEKAH AIR

Kampung Cidamar Rt.01 Rw. 01

TEKNIS SURVEY GEOLISTRIK

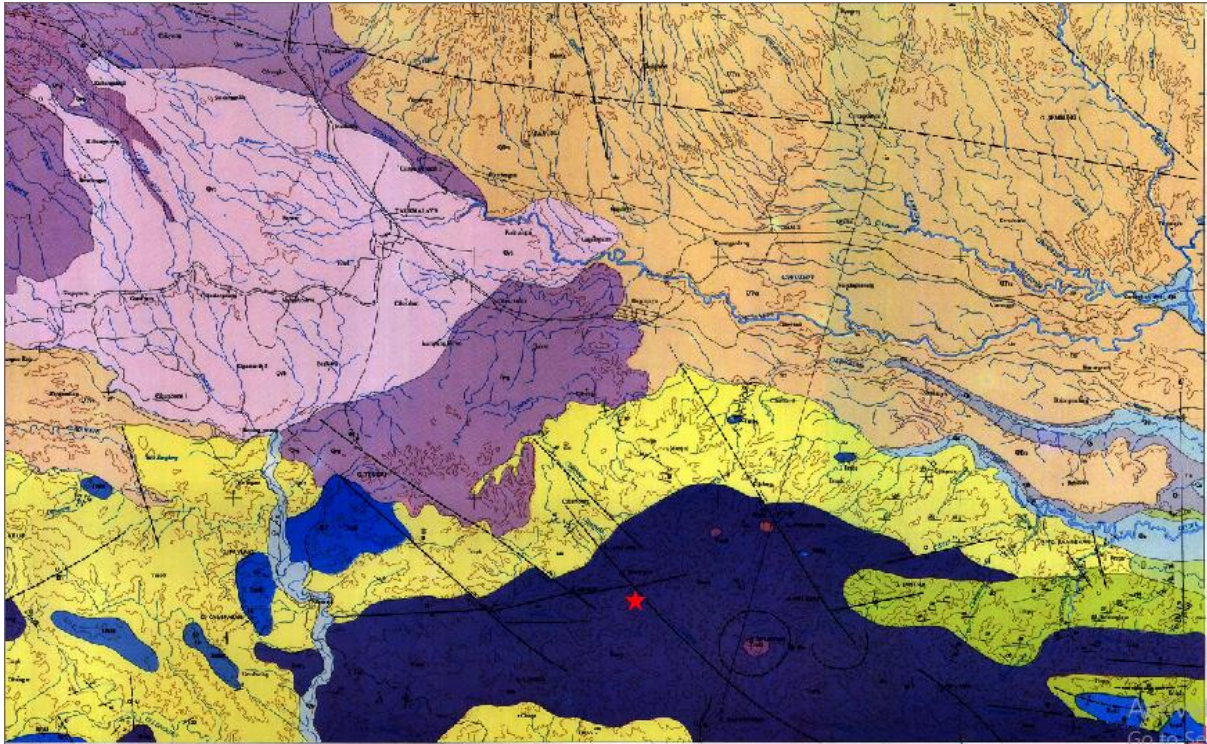
Gambar Kondisi Geologi daerah Kampung Cidamar

Menurut Peta Geologi, Kampung Cidamar berada di Formasi Jampang, Formasi ini terdiri dari Breksi Gunung Api, Lava dan tufa dengan sisipan batu pasir, batu lanau, batu lempung dan batu gamping yang memiliki tebal lebih dari 1000m.

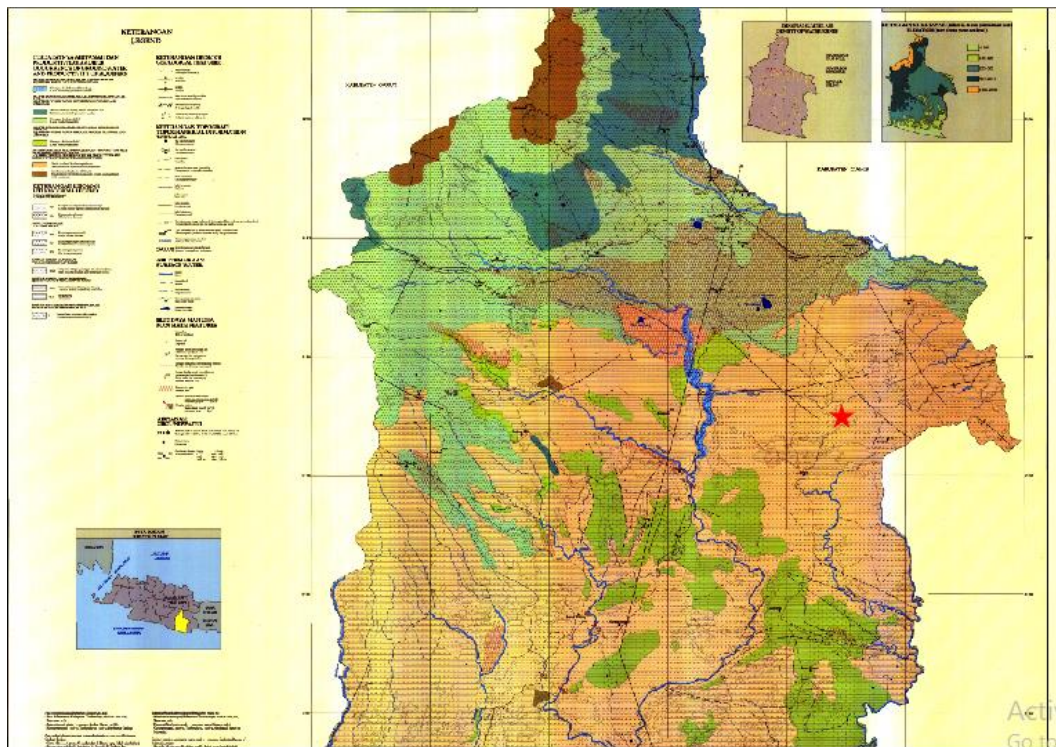
Peta Hidrogeologi Kampung Cidamar

Menurut peta Hidrogeologi, daerah Kampung Cidamar berada di daerah yang berkauifer Kecil namun setempat, berada di daerah campuran endapan gunung api dan batuan sedimen.

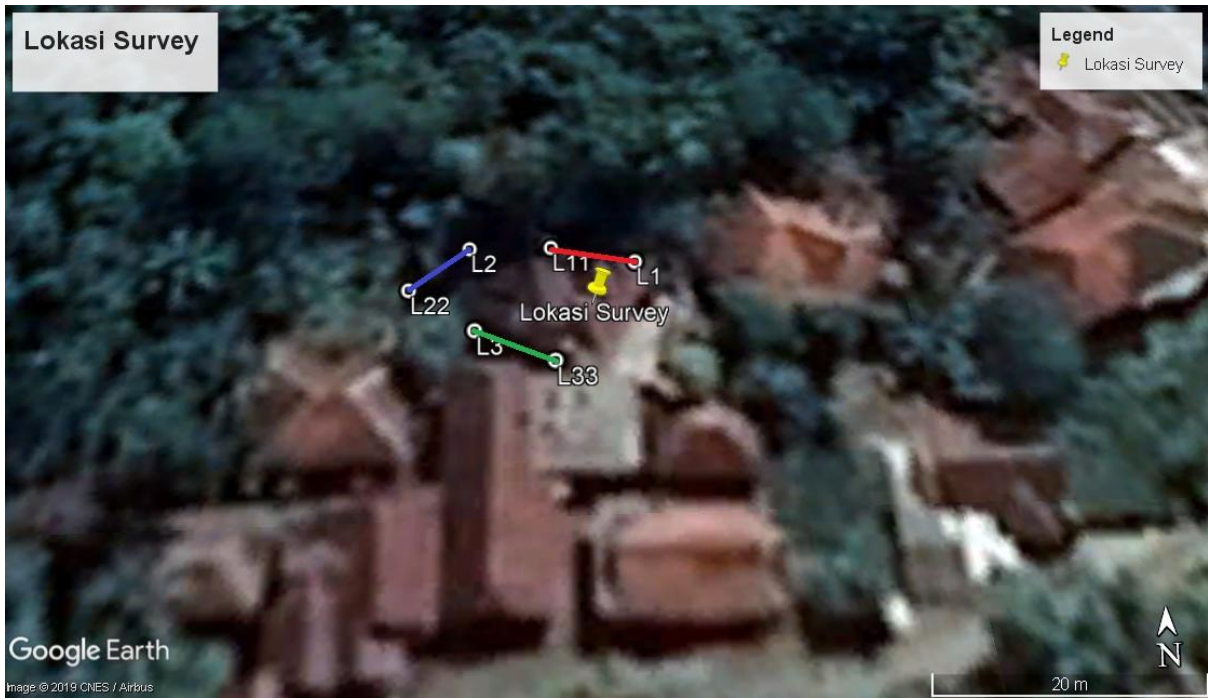
Sketsa Lintasan Pengukuran Geolistrik

Lintasan 1 yang ditunjukkan garis merah berada di koordinat -7.451272, 108.304386 sampai -7.451257, 108.304320 dengan panjang lintasan 15 m dan spasi antar titik adalah 1,5 m.

Lintasan 2 pada survey geolistrik ini ditunjukkan garis berwarna biru, berada di koordinat -7.451257, 108.304257 sampai -7.451296, 108.304211 panjang lintasan 12 m dan spasi antar titik adalah 1 m.

Lintasan 3 pada survey geolistrik ini ditunjukkan garis berwarna hijau berada di koordinat -7.451334, 108.304262 sampai -7.451361, 108.304321 dengan panjang lintasan 12 m dan spasi antar titik adalah 1m.
